KCS videofelvételének elemzése

Megnevezés: BKISZ IV/3 projekt, 5 éves garancia

Vizsgálatok: XXII. Csöngő utca

ÚTÉPÍTÉS UTÁNI

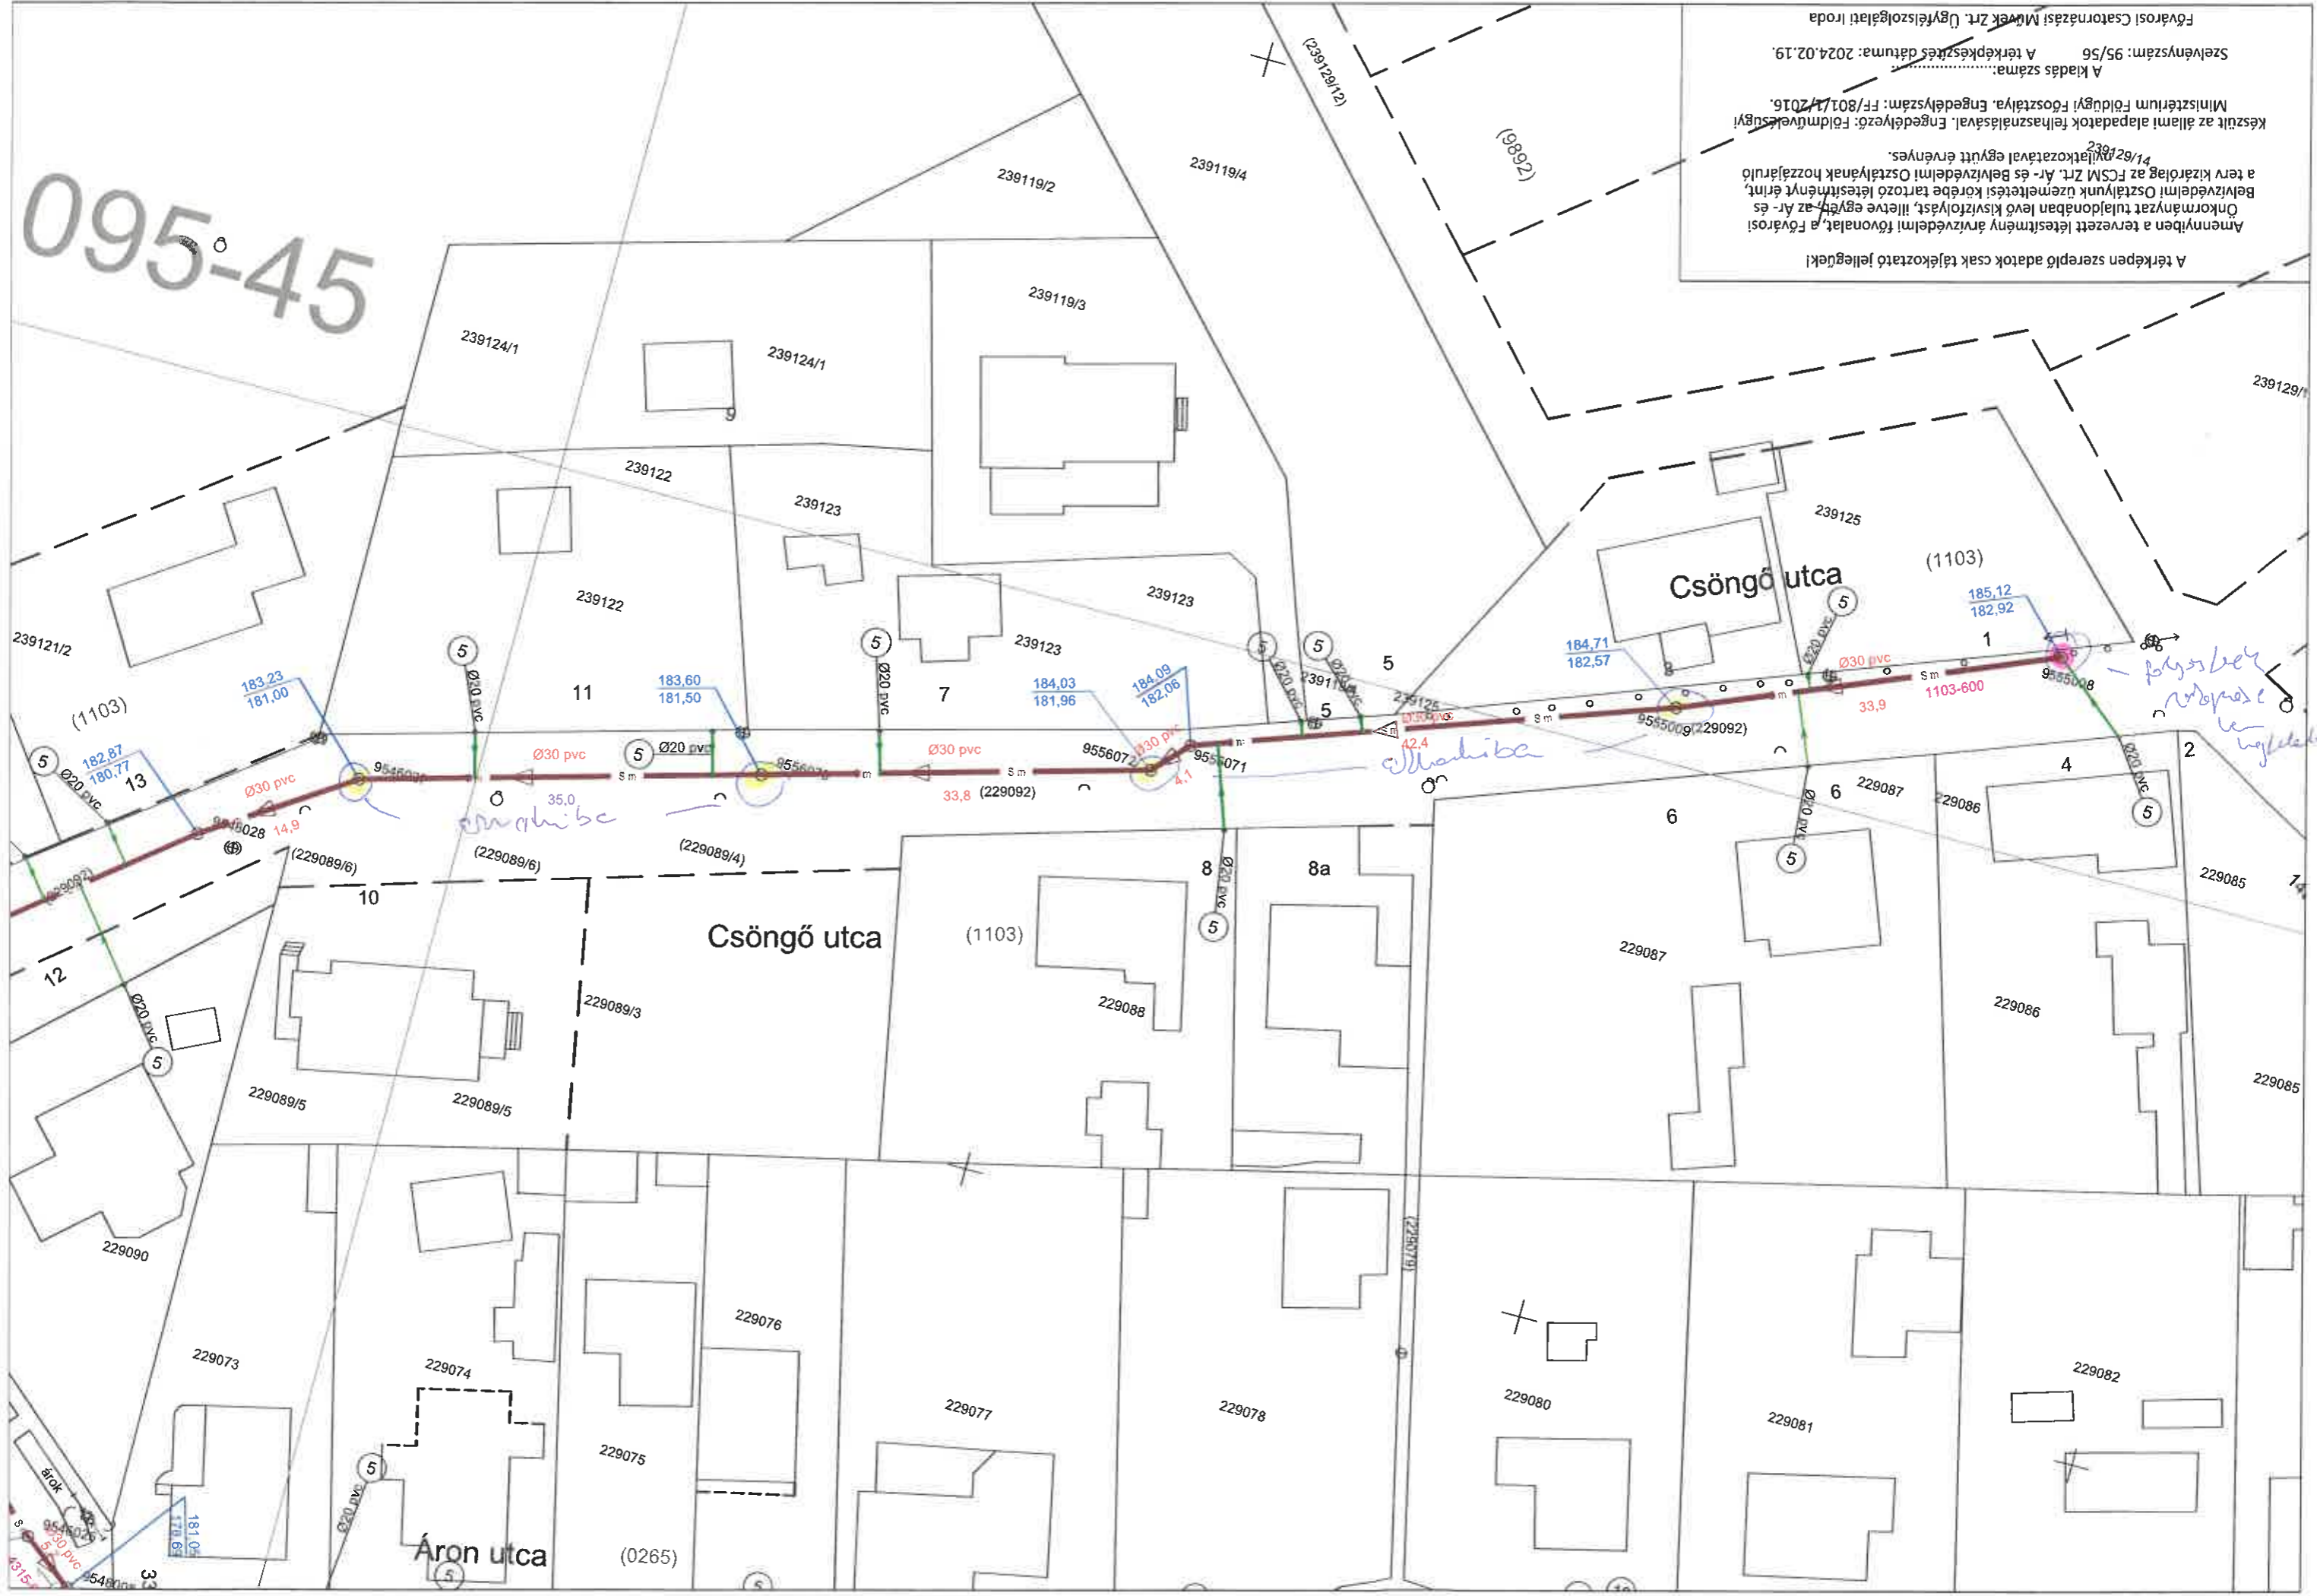
Handwritten notes:
- folyóvíz
- vízvezeték
- víznyelő

Handwritten note: mehibe
