# B,I/1

Károlyi krt. földi  
mögötté légudvar  
(vastag vonal)  
falvastagsági  
33cm

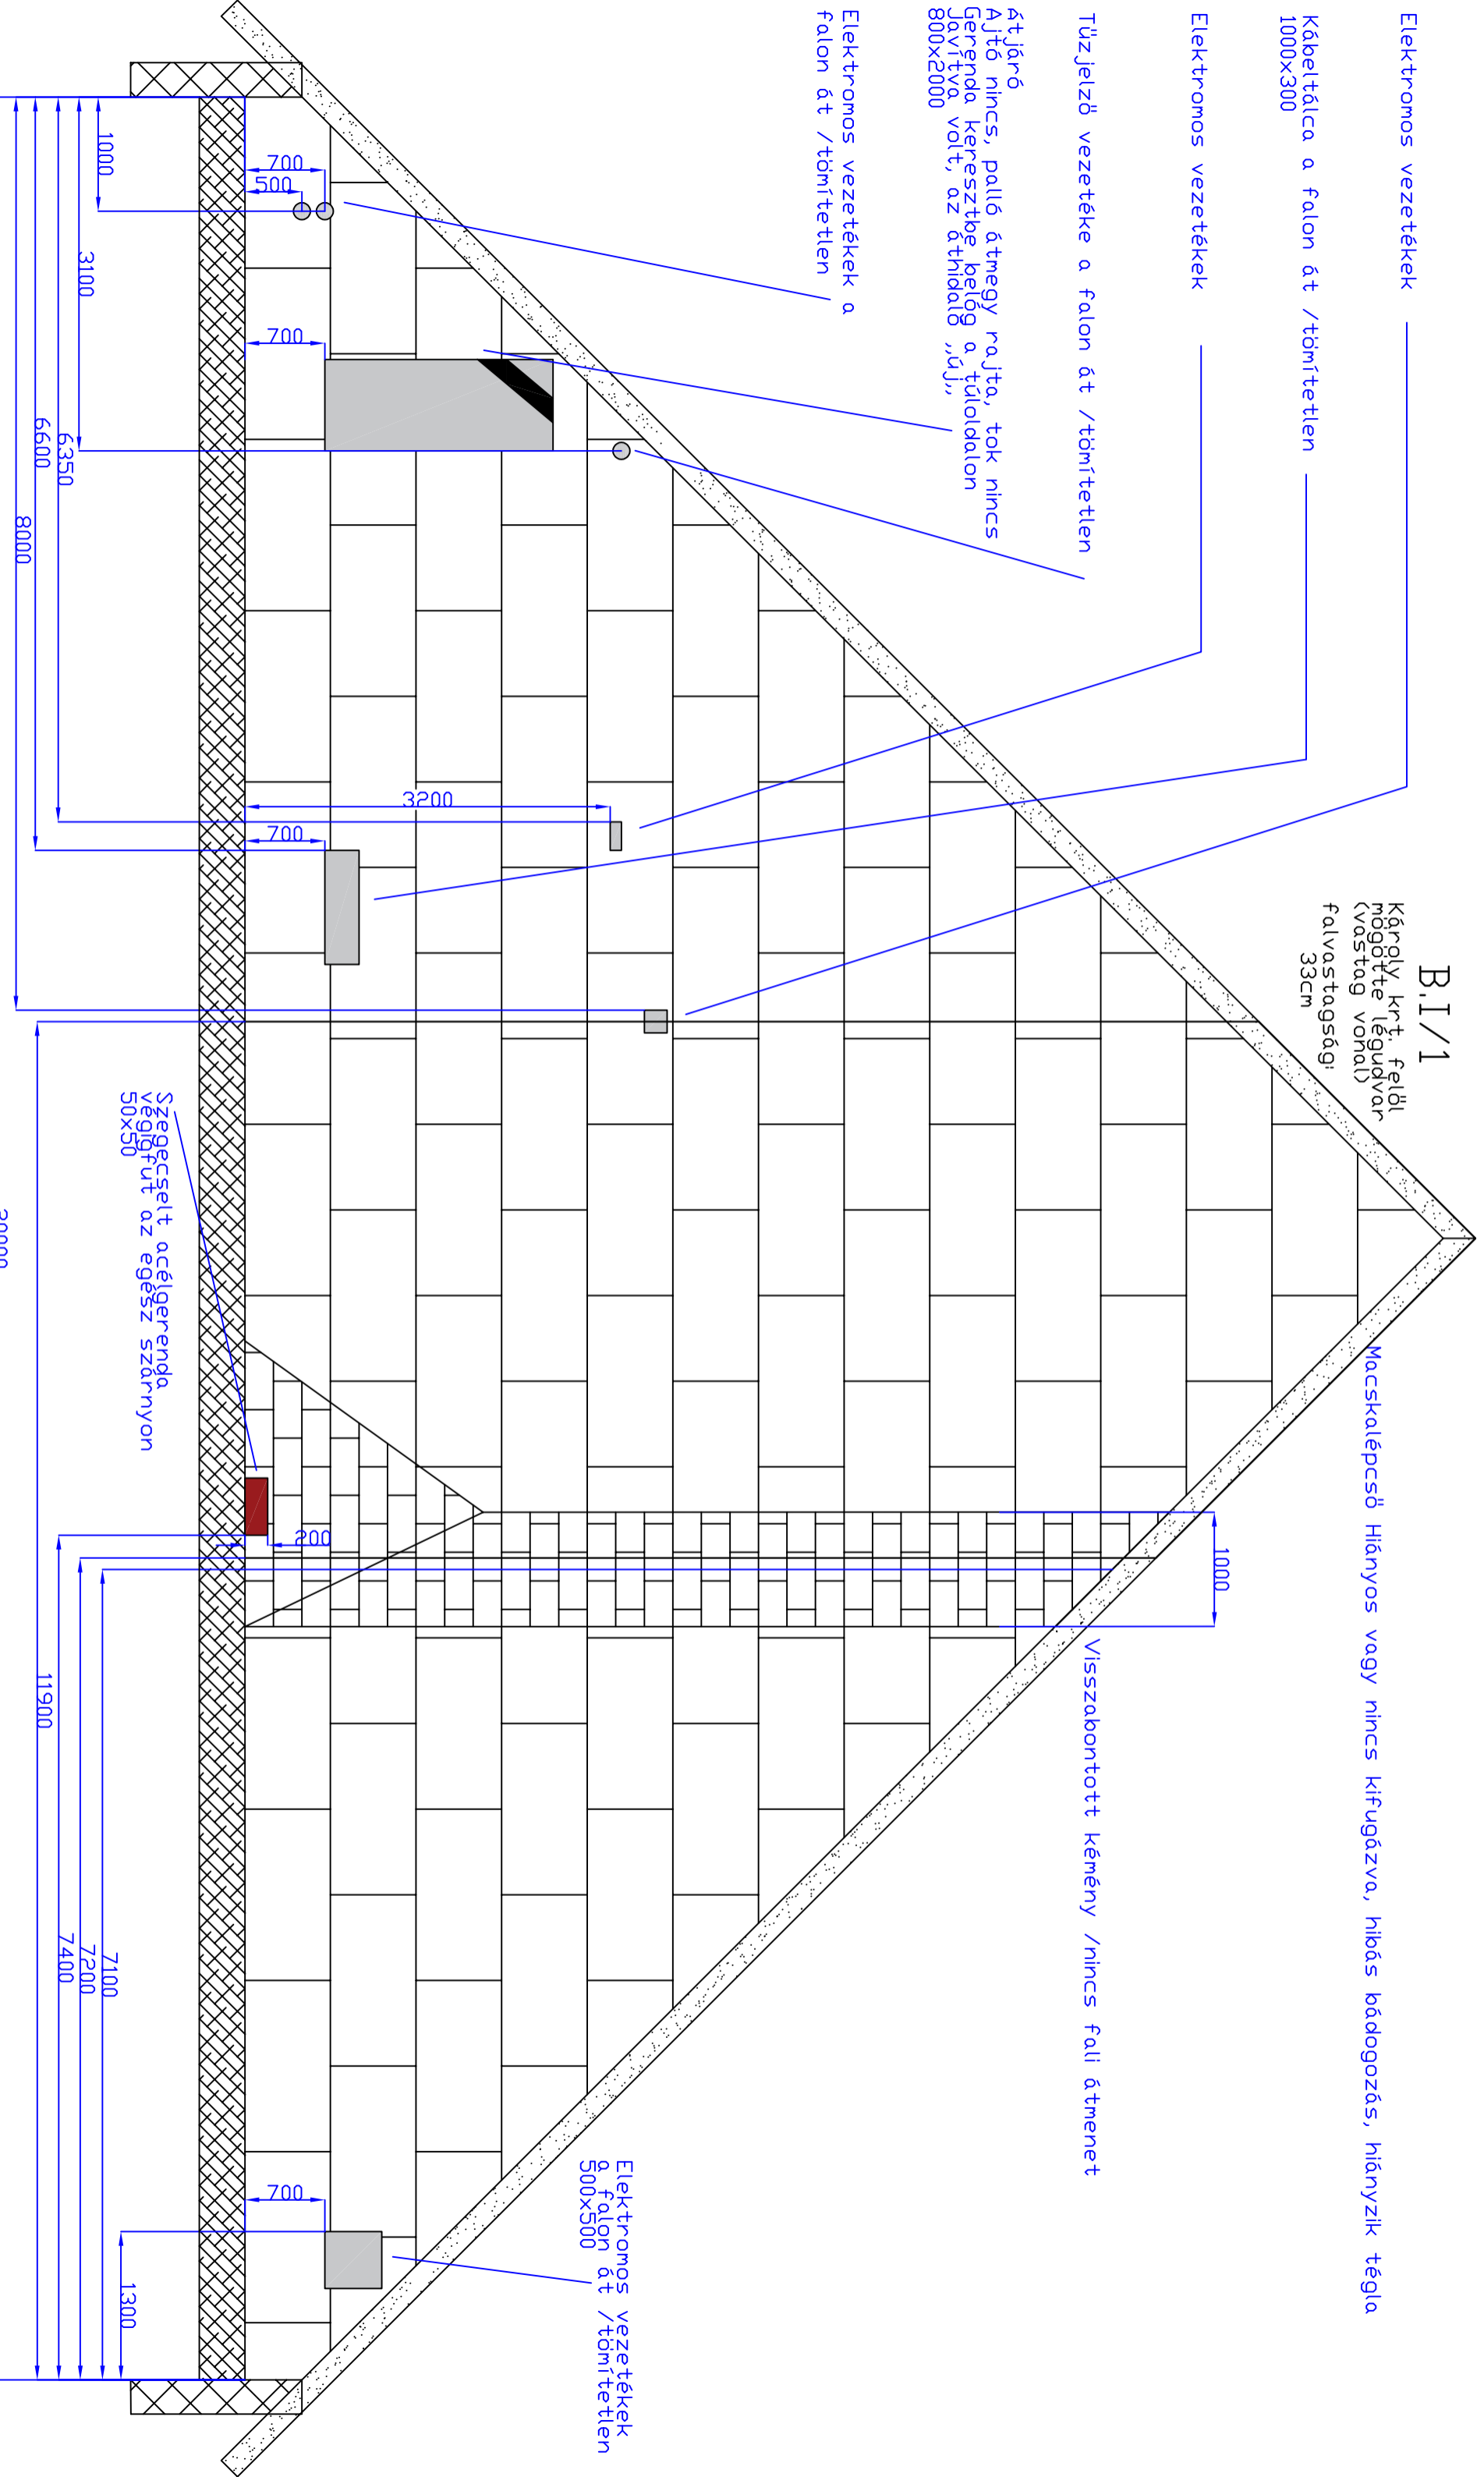
Macskalépcső Hiányos vagy nincs kifügázva, hibás bádorgozás, hiányzik téglá

Elektromos vezetékek

Kábeltálcá a falon át /tömítetlen  
1000x300

Tűzjelző vezetéke a falon át /tömítetlen

Átjáró  
Ajtó nincs, palló átmege rajta, tok nincs  
Gergenda keresztbe belül a túoldalán  
javítva volt, az átoldalól „UJ”  
800x2000

Elektromos vezetékek a  
falon át /tömítetlen

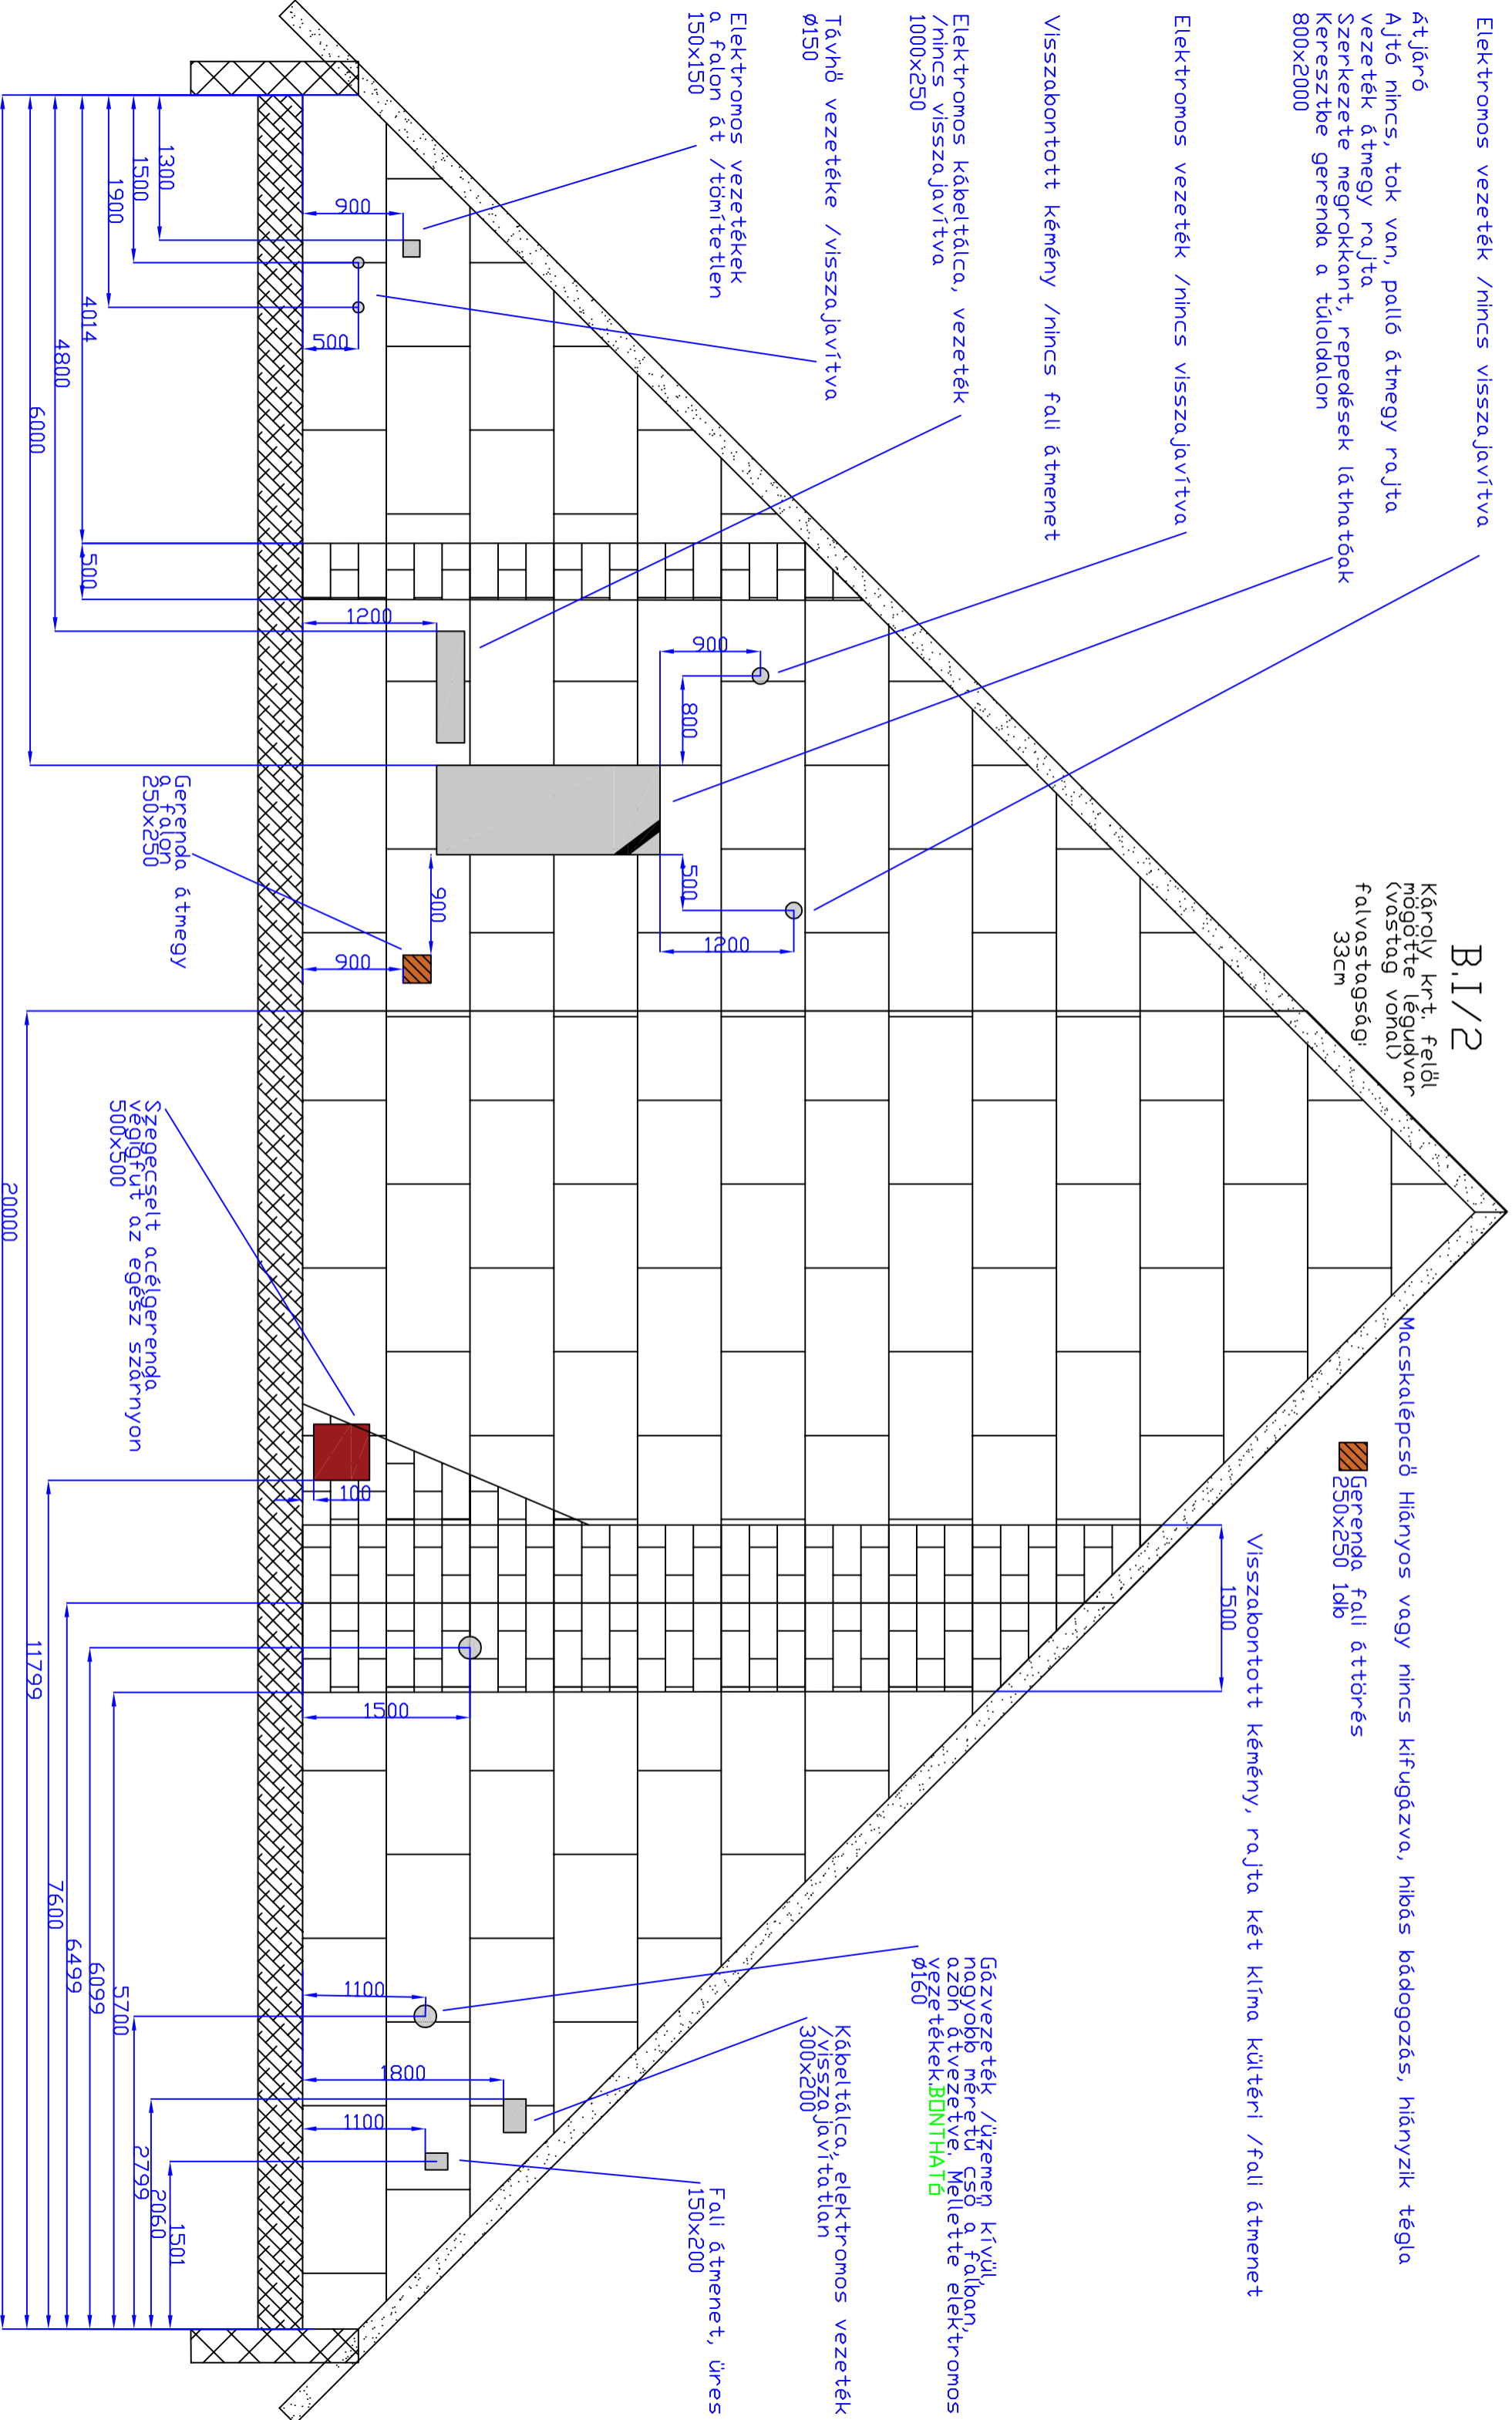
# B.1/2

Károly krt. felől  
mögötte légudvar  
(vastag vonal)  
falvastagság:  
33cm

Macska lépcső hiányos vagy nincs kifügázva, hibás bádorgás, hiányzik téglák

Gerenda fali áttörés  
250x250 1db

Visszabontott kémény, rajta két klíma kültéri /fali átmenet

Elektromos vezeték /nincs visszajavítva  
Átjáró  
Ajtó nincs, tok van, palló átmege rajta  
Vezeték átmege rajta  
Szerkezete megrökkant, repedések láthatóak  
Keresztbe gerenda a túlsó oldalon  
800x2000

Elektromos vezeték /nincs visszajavítva

Visszabontott kémény /nincs fali átmenet

Elektromos kábeltálcák, vezeték  
/nincs visszajavítva  
1000x250

Távhi vezeték /visszajavítva  
Ø150

Elektromos vezeték  
a falon át /tömítetlen  
150x150

Gázvezeték /üzemelő kívül  
nagyobb méretű cső a falban,  
azon átvezetve. Mellelte elektromos  
vezetékek **BONTHATÓ**  
Ø150

Kábeltálcák, elektromos vezeték  
/visszajavítatlan  
300x200

Fali átmenet, üres  
150x200

Szegecselt acélgerenda  
végigfut az egész szárnyon  
500x500

Gerenda átmege  
a falon  
250x250

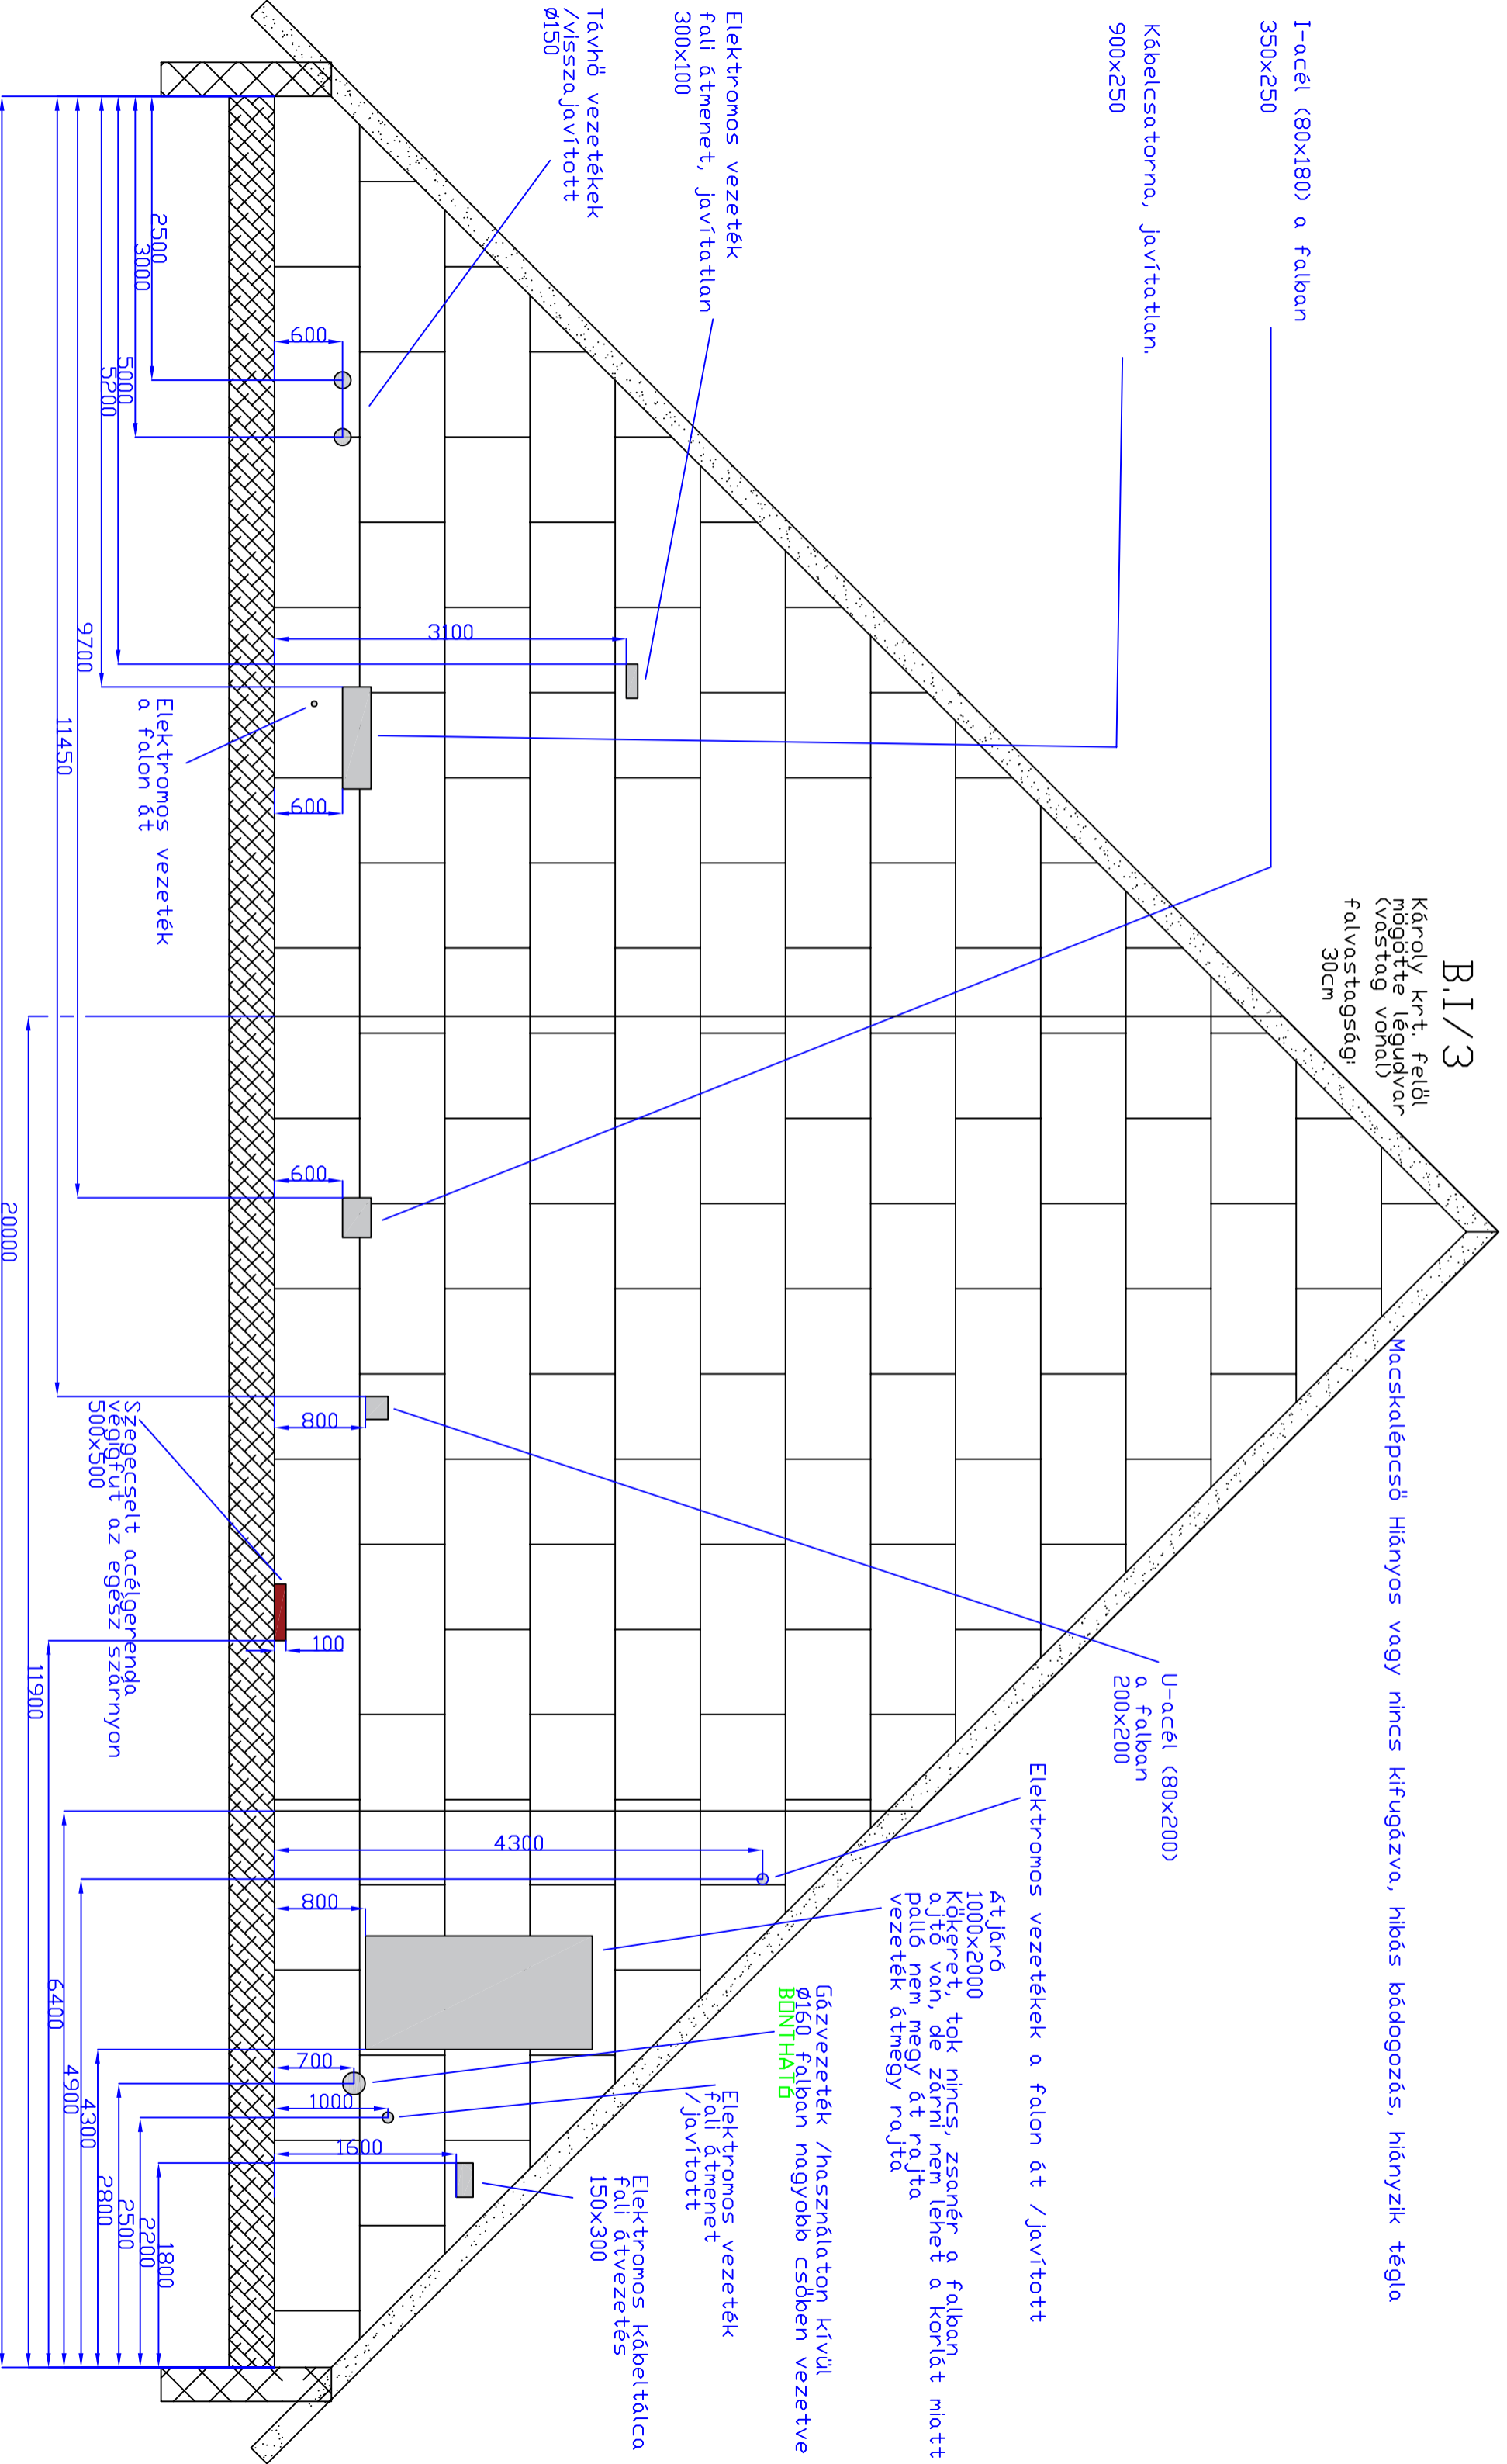
# B.1/3

Károly krt. földi  
mögötte légudvar  
(vastag vóhál)  
falvastagsági  
30cm

Macska lépcső Hiányos vagy nincs kifugázva, hibás bádorgozás, hiányzik téglá

I-acél (80x180) a falban  
350x250

Kábelcsatorna, javítatlan.  
900x250

Távho vezeték  
/Visszajavított  
Ø150

Elektromos vezeték  
Fali átmenet, javítatlan  
300x100

Elektromos vezeték  
a falon át

Szegecselt acélgerenda  
végigfut az egész szárnyon  
500x500

U-acél (80x200)  
a falban  
200x200

Elektromos vezeték a falon át /javított

Átjáró  
1000x2000  
Kökeret, tok nincs, zsarner a falban  
ajtó van, de zárni nem lehet a korlát miatt  
vezeték átmegy rajta

Gázvezeték /használaton kívül  
Ø160 falban nagyobb csőben vezetve  
BONTHATÓ

Elektromos vezeték  
fali átmenet  
/javított

Elektromos kábeltráca  
fali átvezetés  
150x300

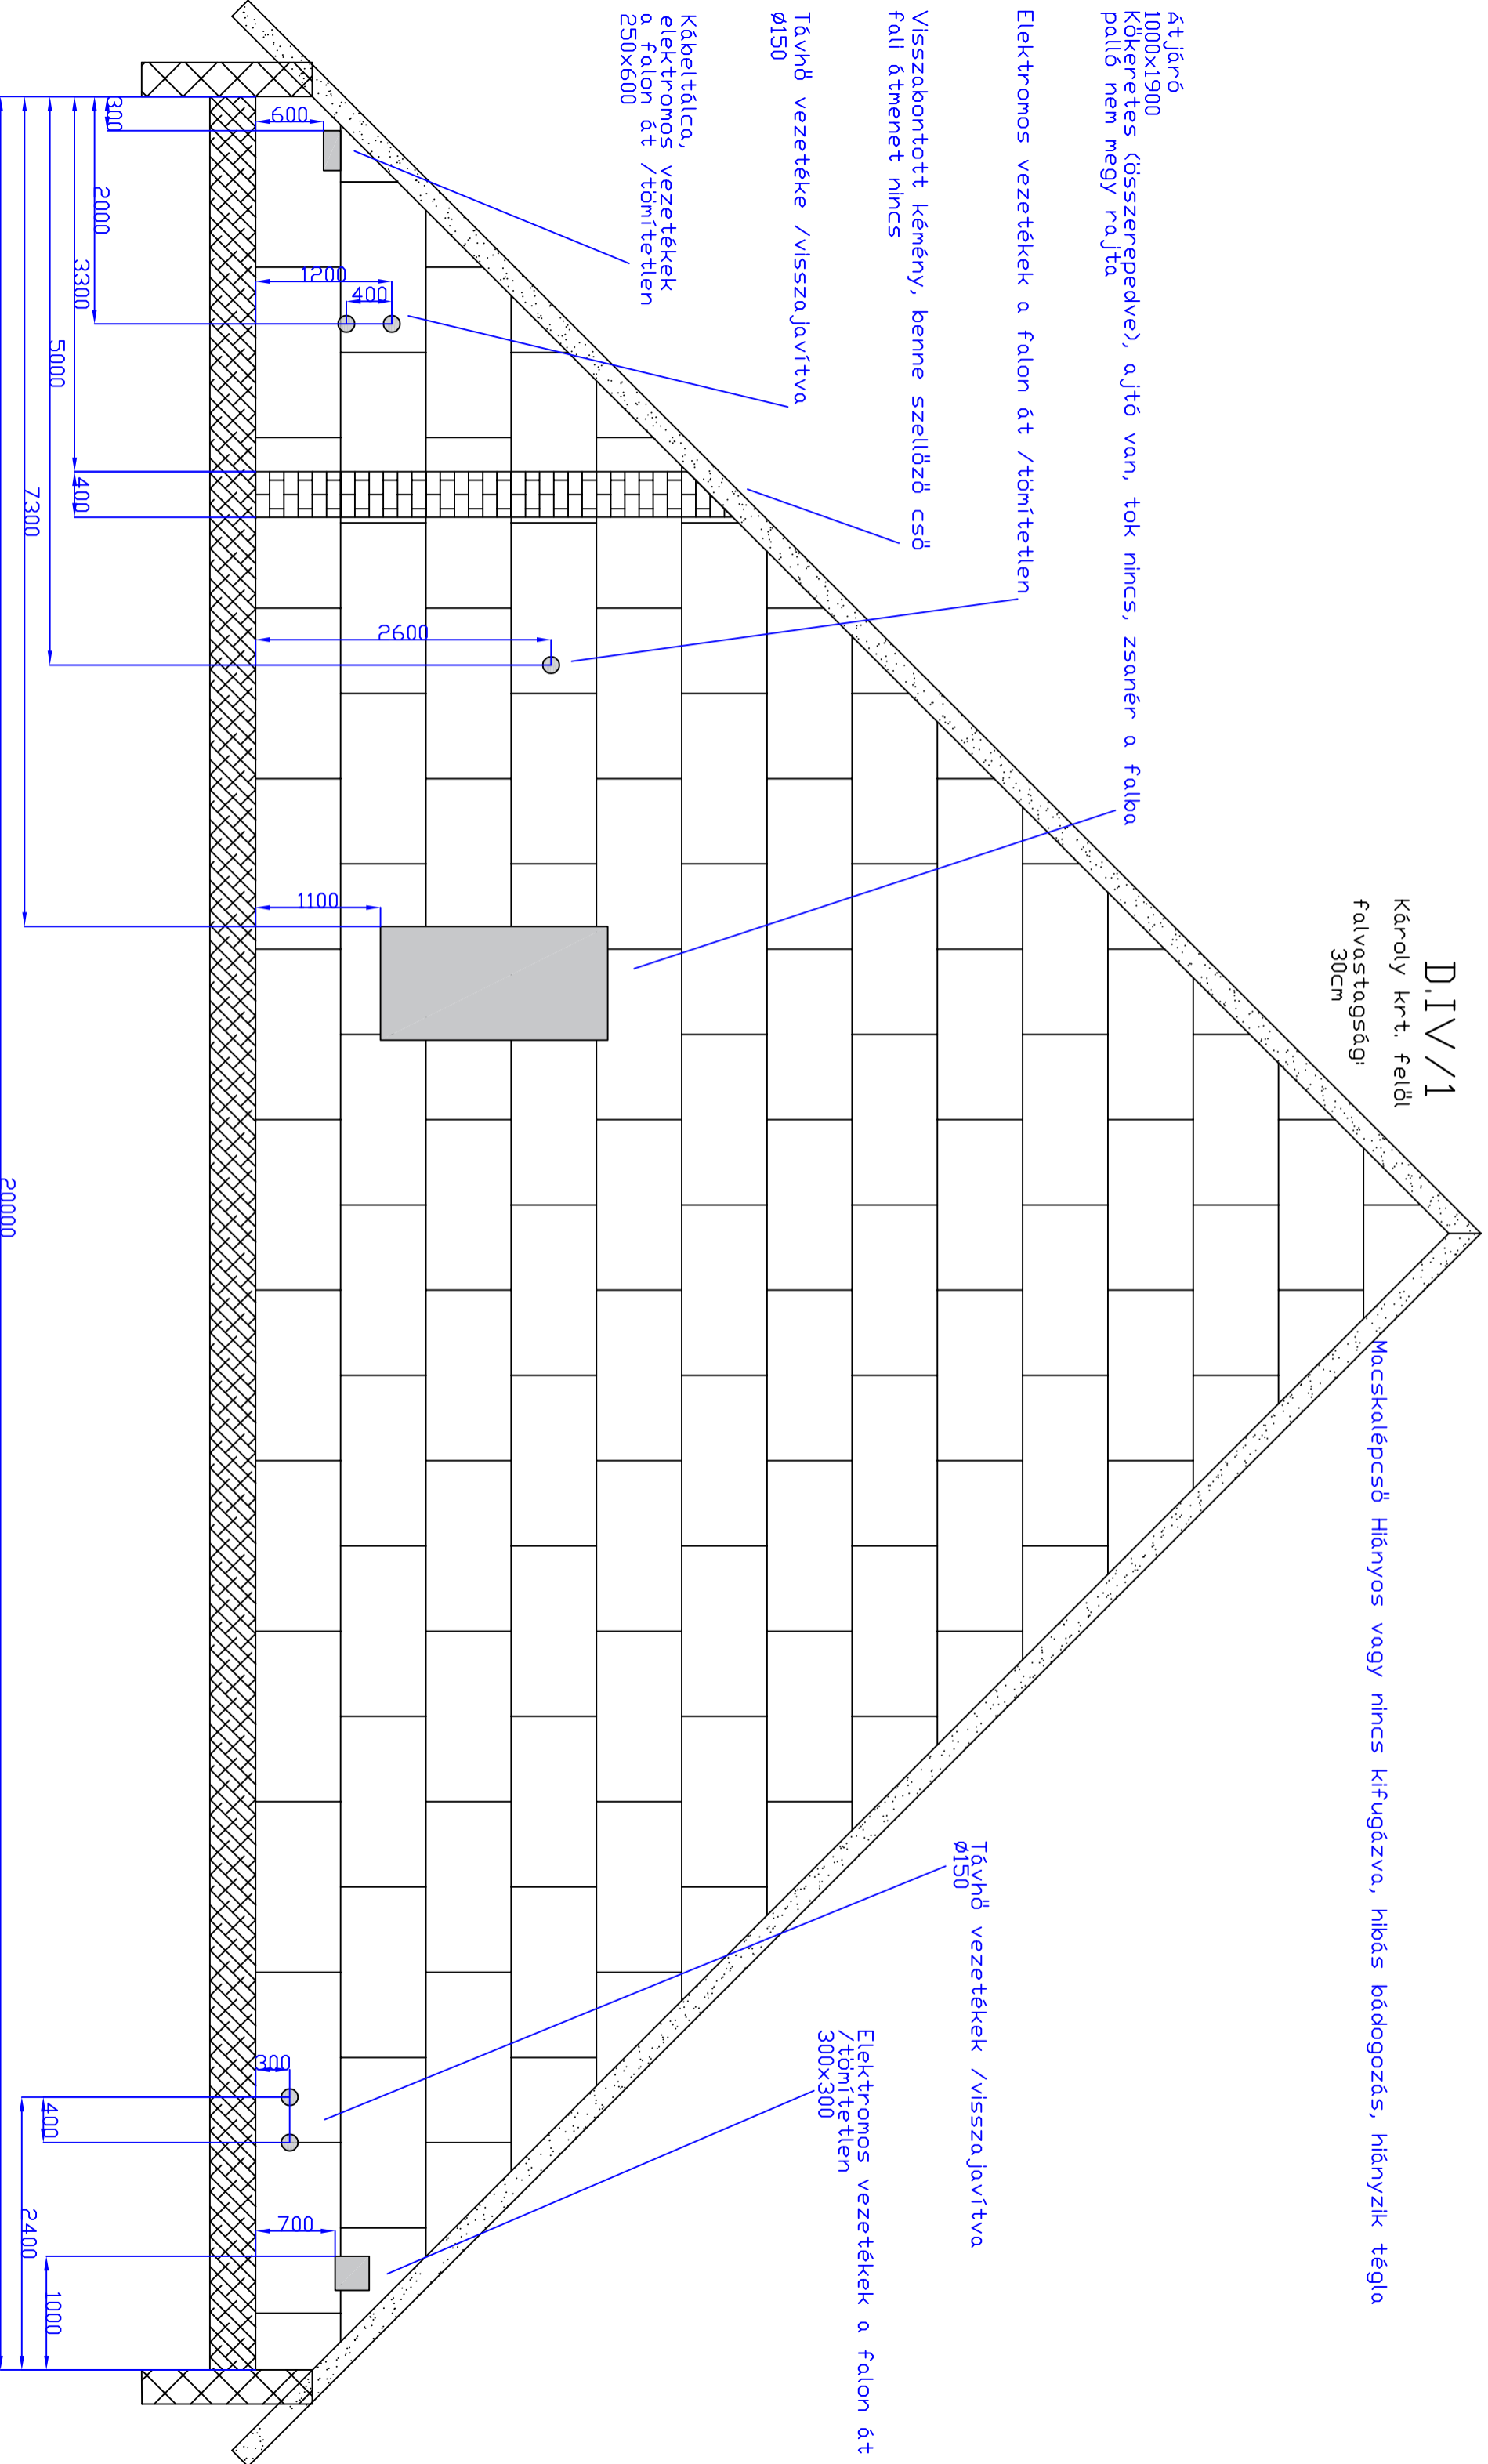
D.IV/1  
Károly krt. felőli  
falvastagsági  
30cm

Macskalépcső Hiányos vagy nincs kifügázva, hibás bódogozás, hiányzik téglá

Átjáró  
1000x1900  
Kökeretes (összeropedve), ajtó van, tok nincs, zsanér a falba  
palló nem megy rajta

Elektromos vezetékek a falon át /tömítetlen

Visszabontott kémény, benne szellőző cső  
fali átmenet nincs

Távhő vezetéke /visszajavítva  
Ø150

Kábeltráca,  
vezetékek  
elektromos  
a falon át /tömítetlen  
250x600

Távhő vezetékek /visszajavítva  
Ø150

Elektromos vezetékek a falon át  
/tömítetlen  
300x300

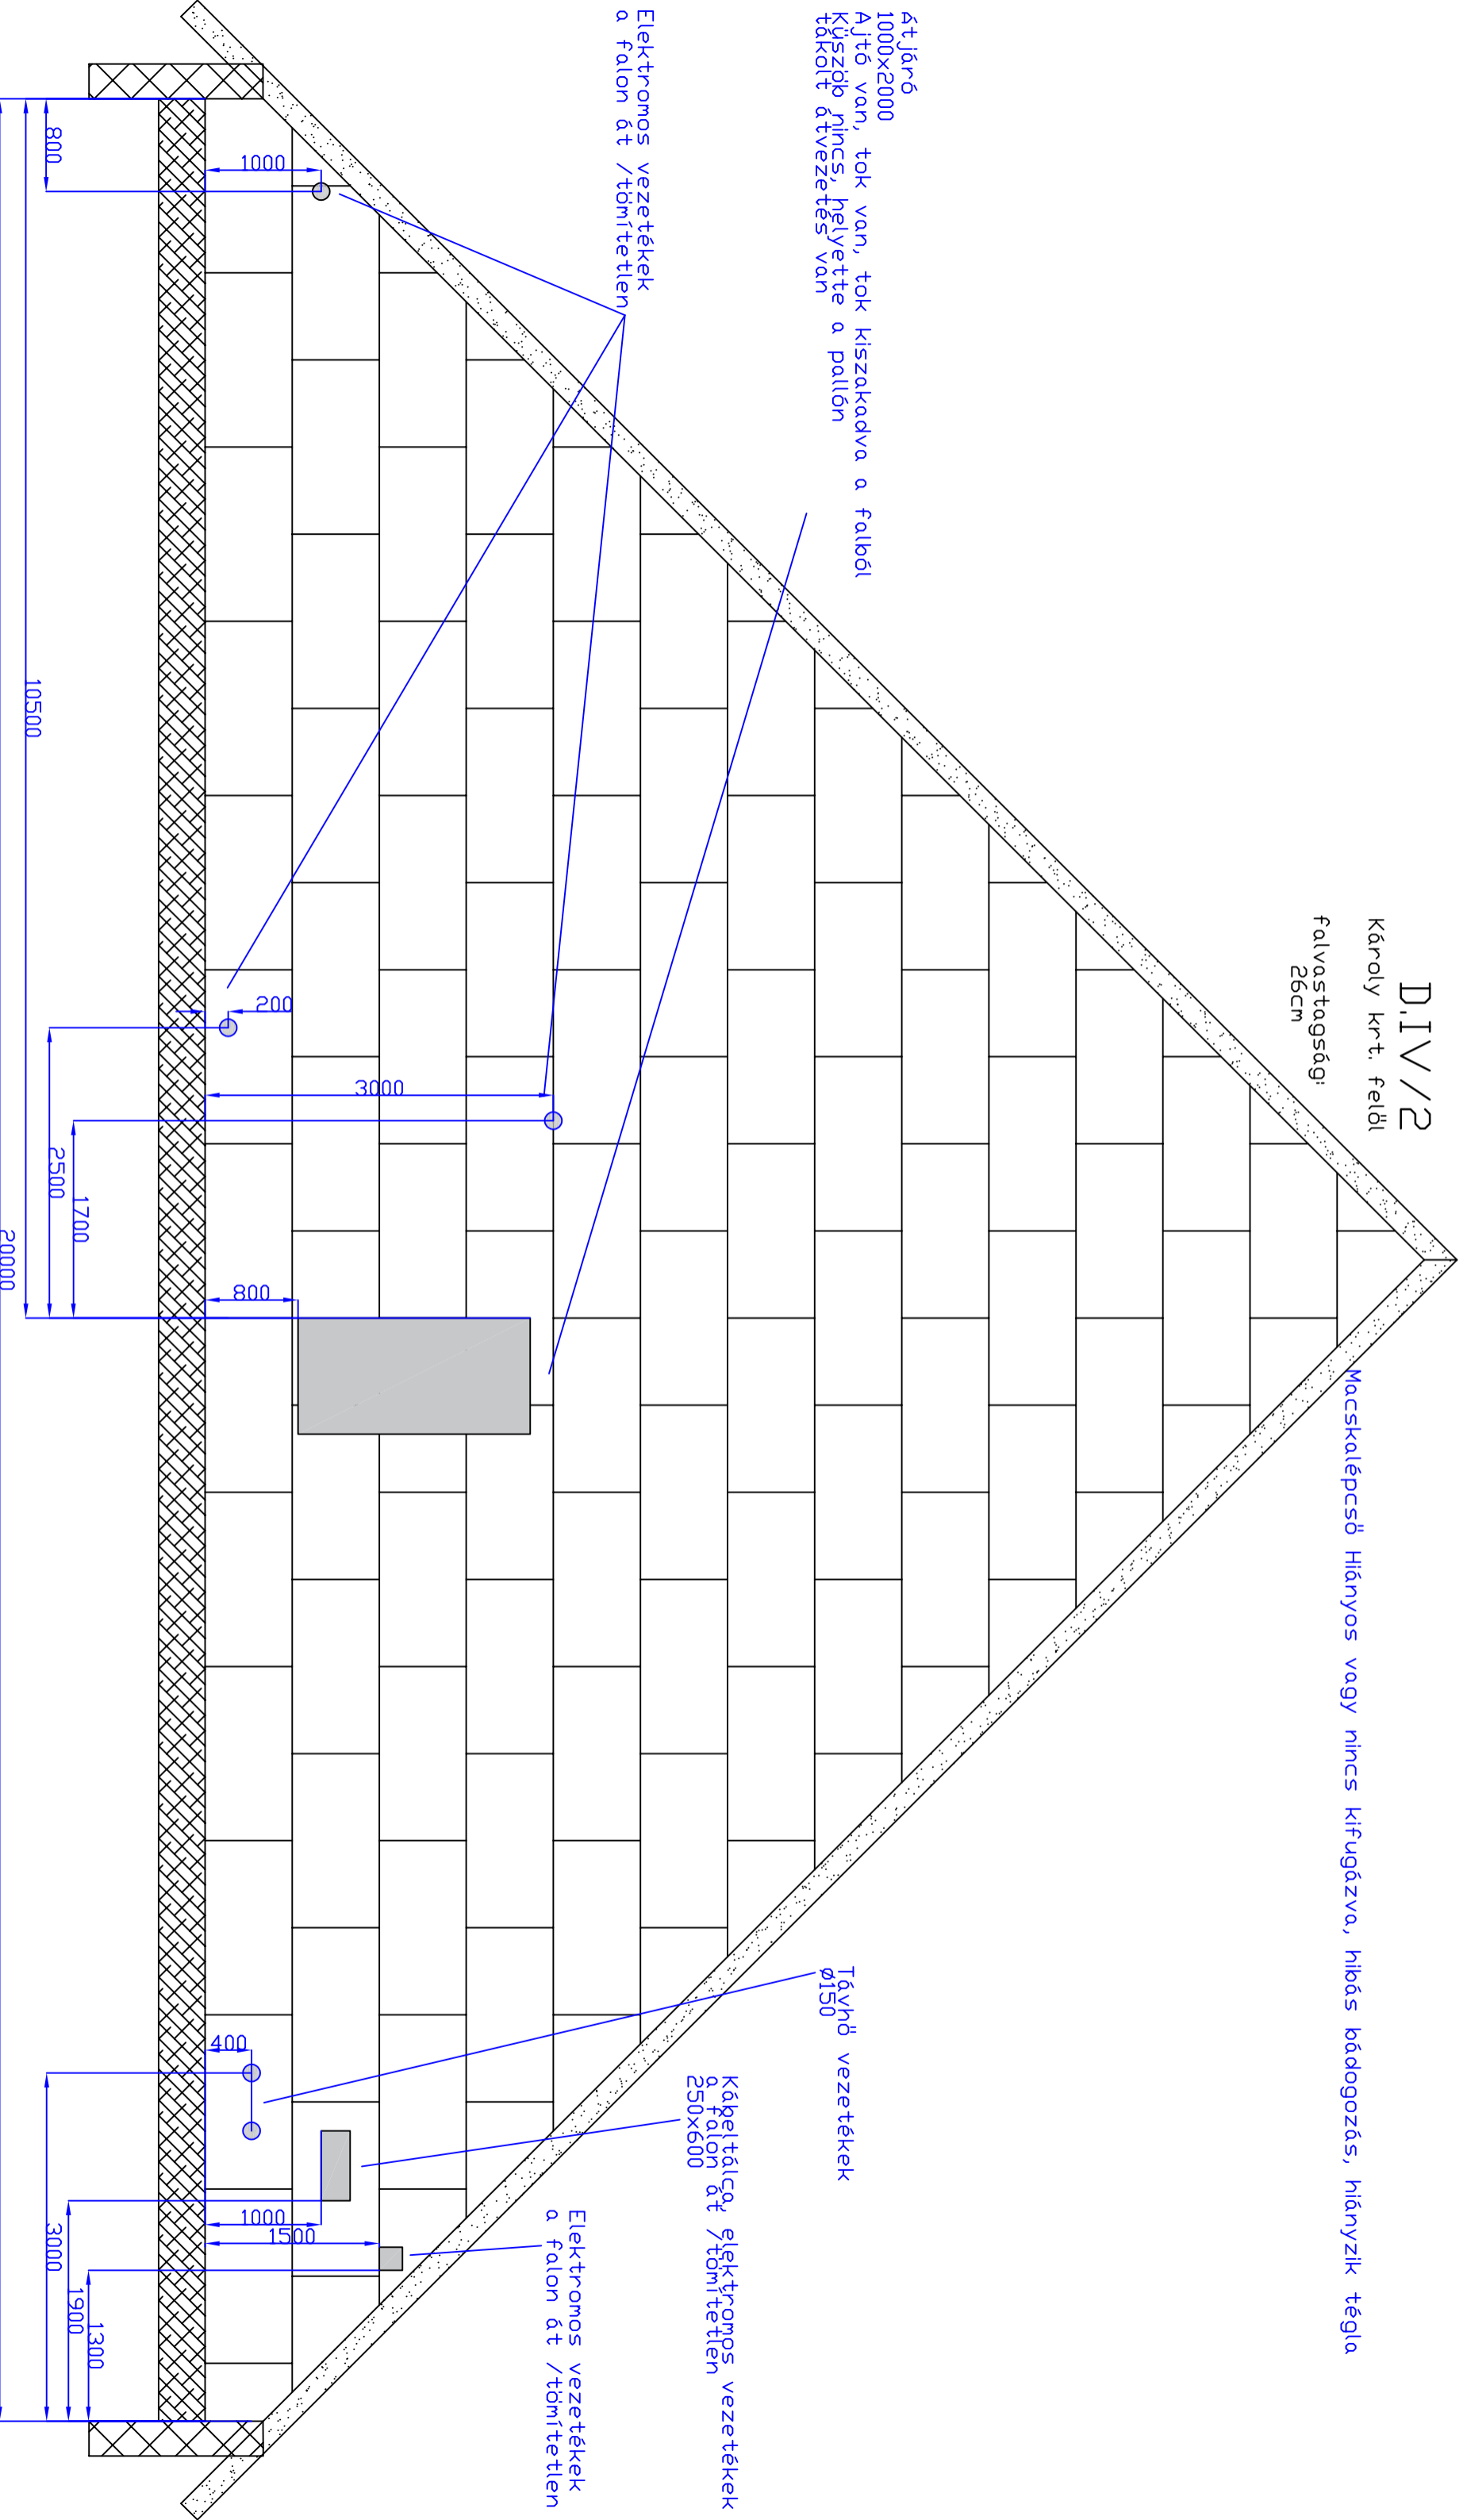
D.IV/2  
Károly kr.t. földi  
falvastagsága:  
26cm

Macskalepcső Hiányos vagy nincs kifugázva, hibás bádorgozás, hiányzik tégl

átjáró  
1000x2000  
Ajtó van, tok van, tok kiszakadva a falból  
Küszöb nincs, helyette a pallón  
takolt átvezetés van

Elektromos vezeték  
a falon át /tömítetlen

Távhő vezeték  
Ø150

Kábeltrágya elektromos vezeték  
a falon át /tömítetlen  
250x600
