# B,I/1

Károlyi krt. földi  
mögötté légudvar  
(vastag vonal)  
falvastagsági  
33cm

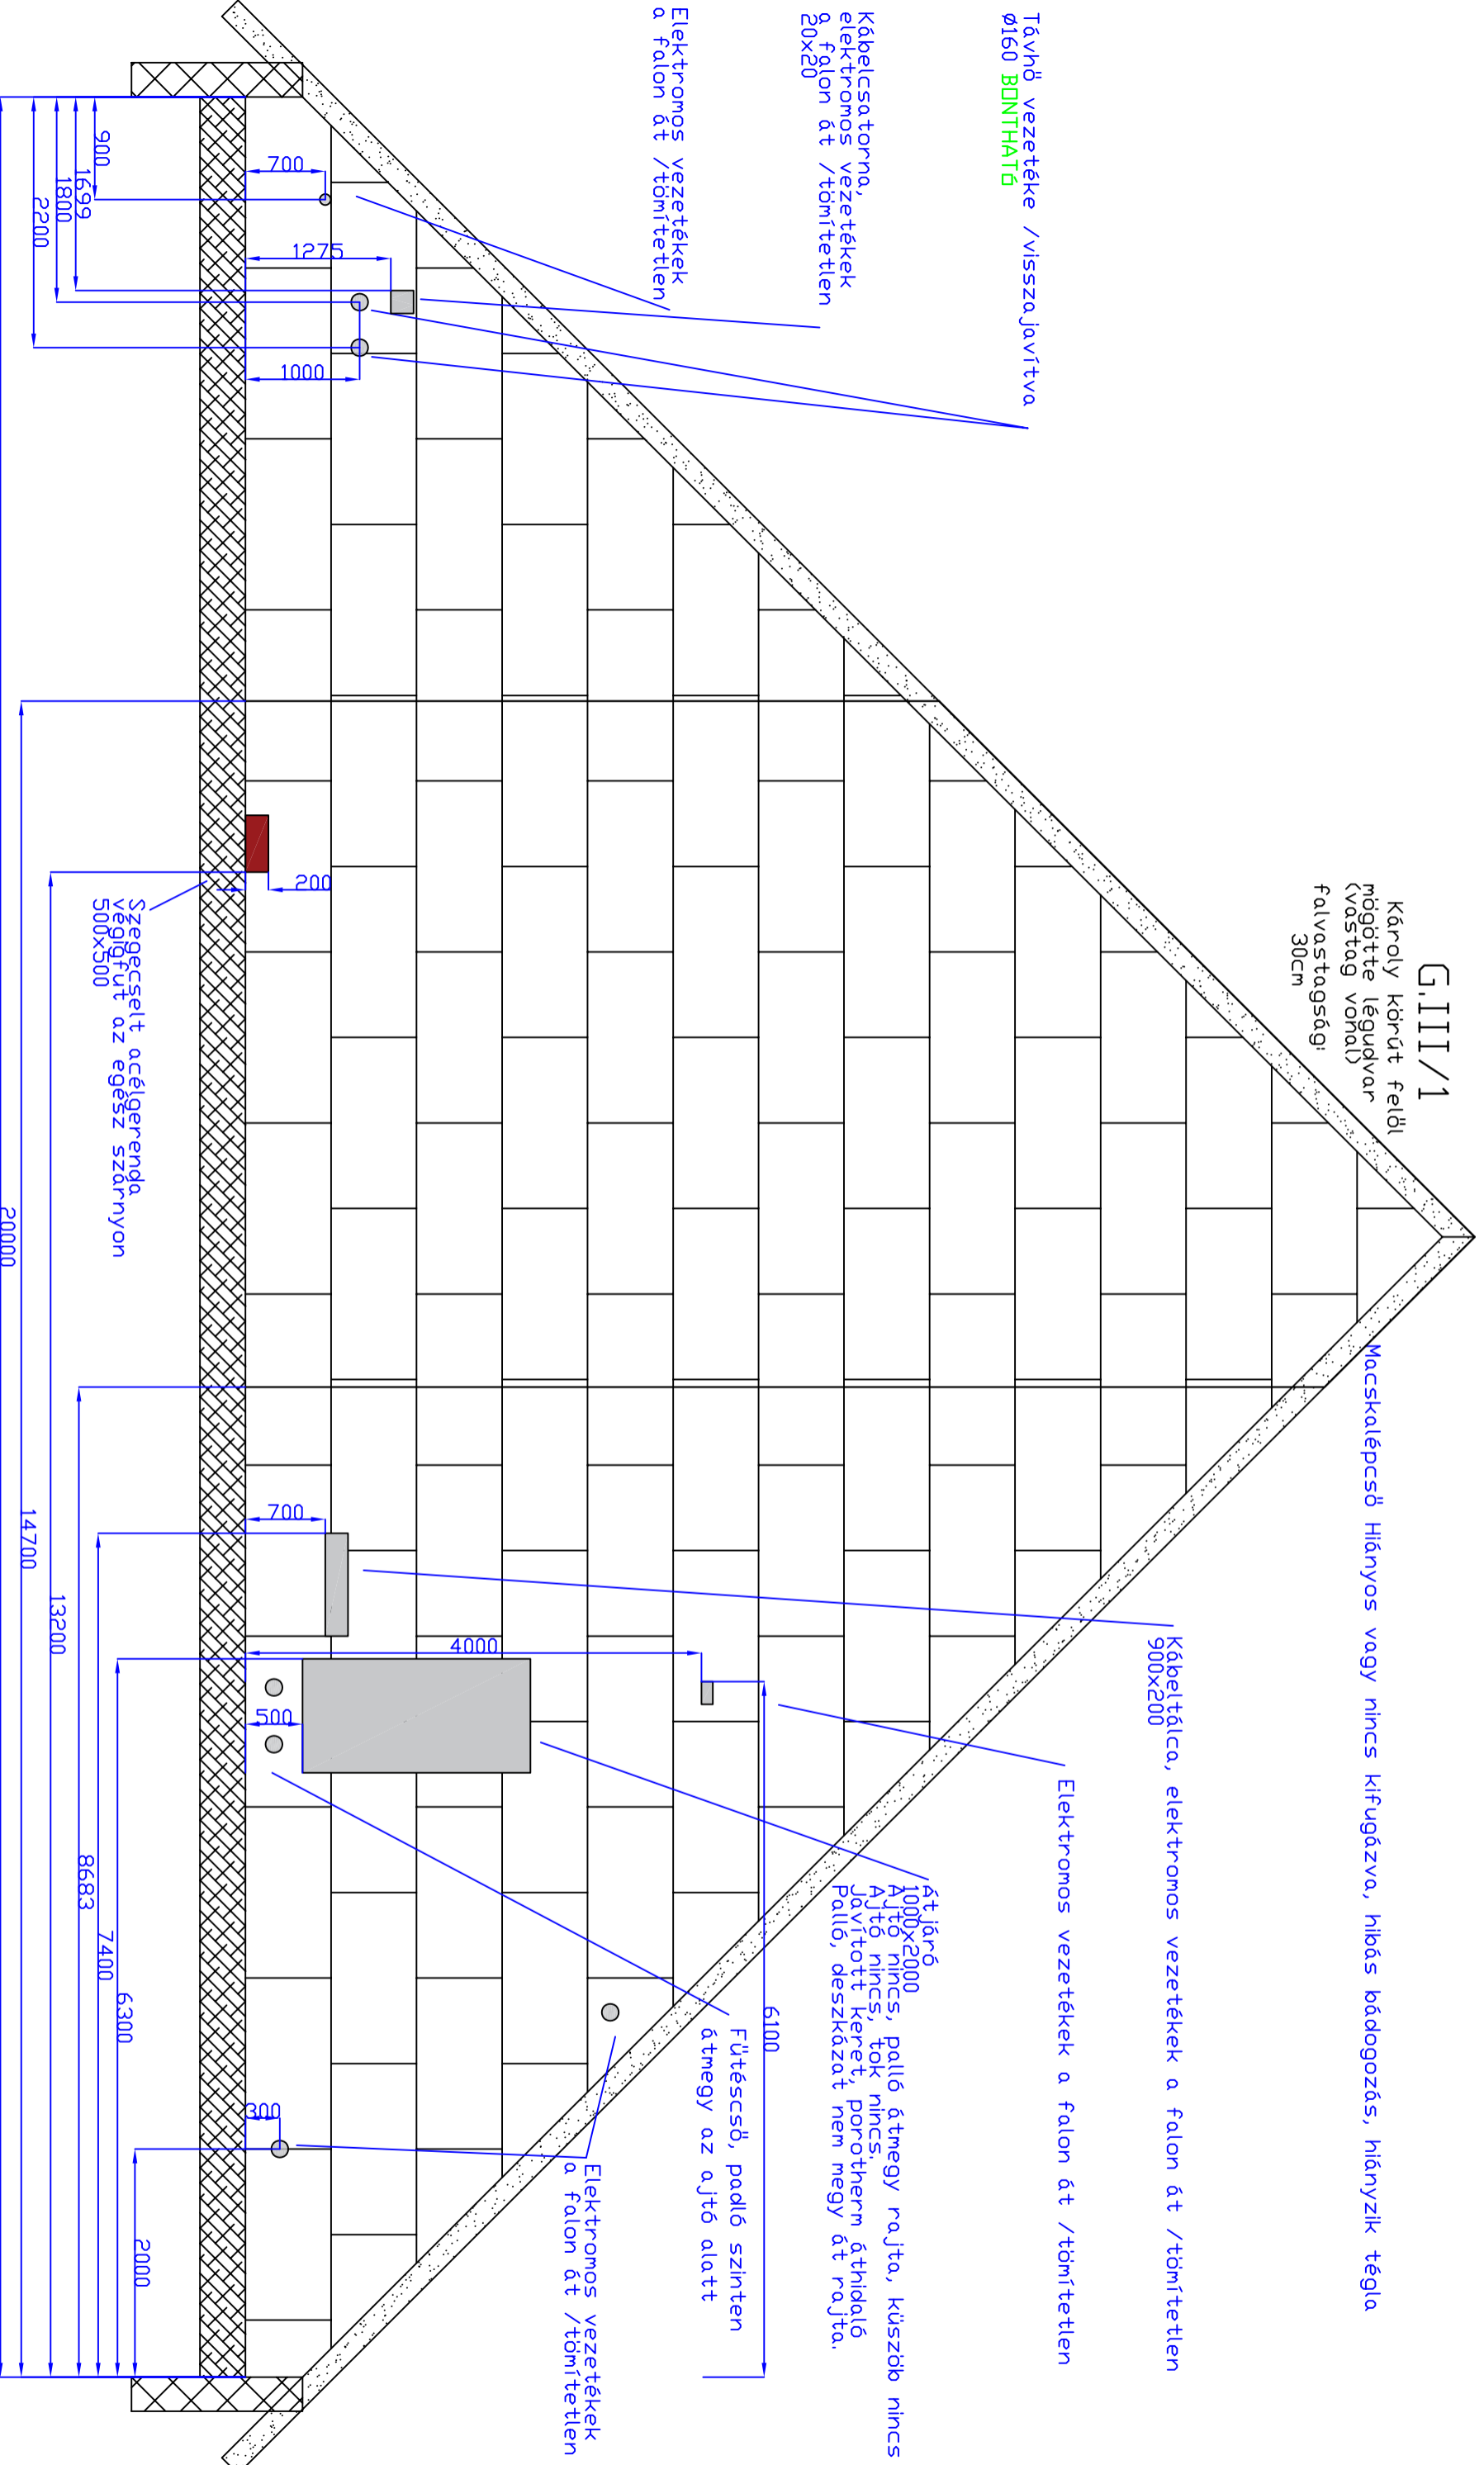
# G.III/1

Károly körút felel  
mögötte légudvar  
(vastag vonal)  
falvastagsági  
30cm

Macska lépcső hiányos vagy nincs kifugázva, hibás bádogozás, hiányzik tégl

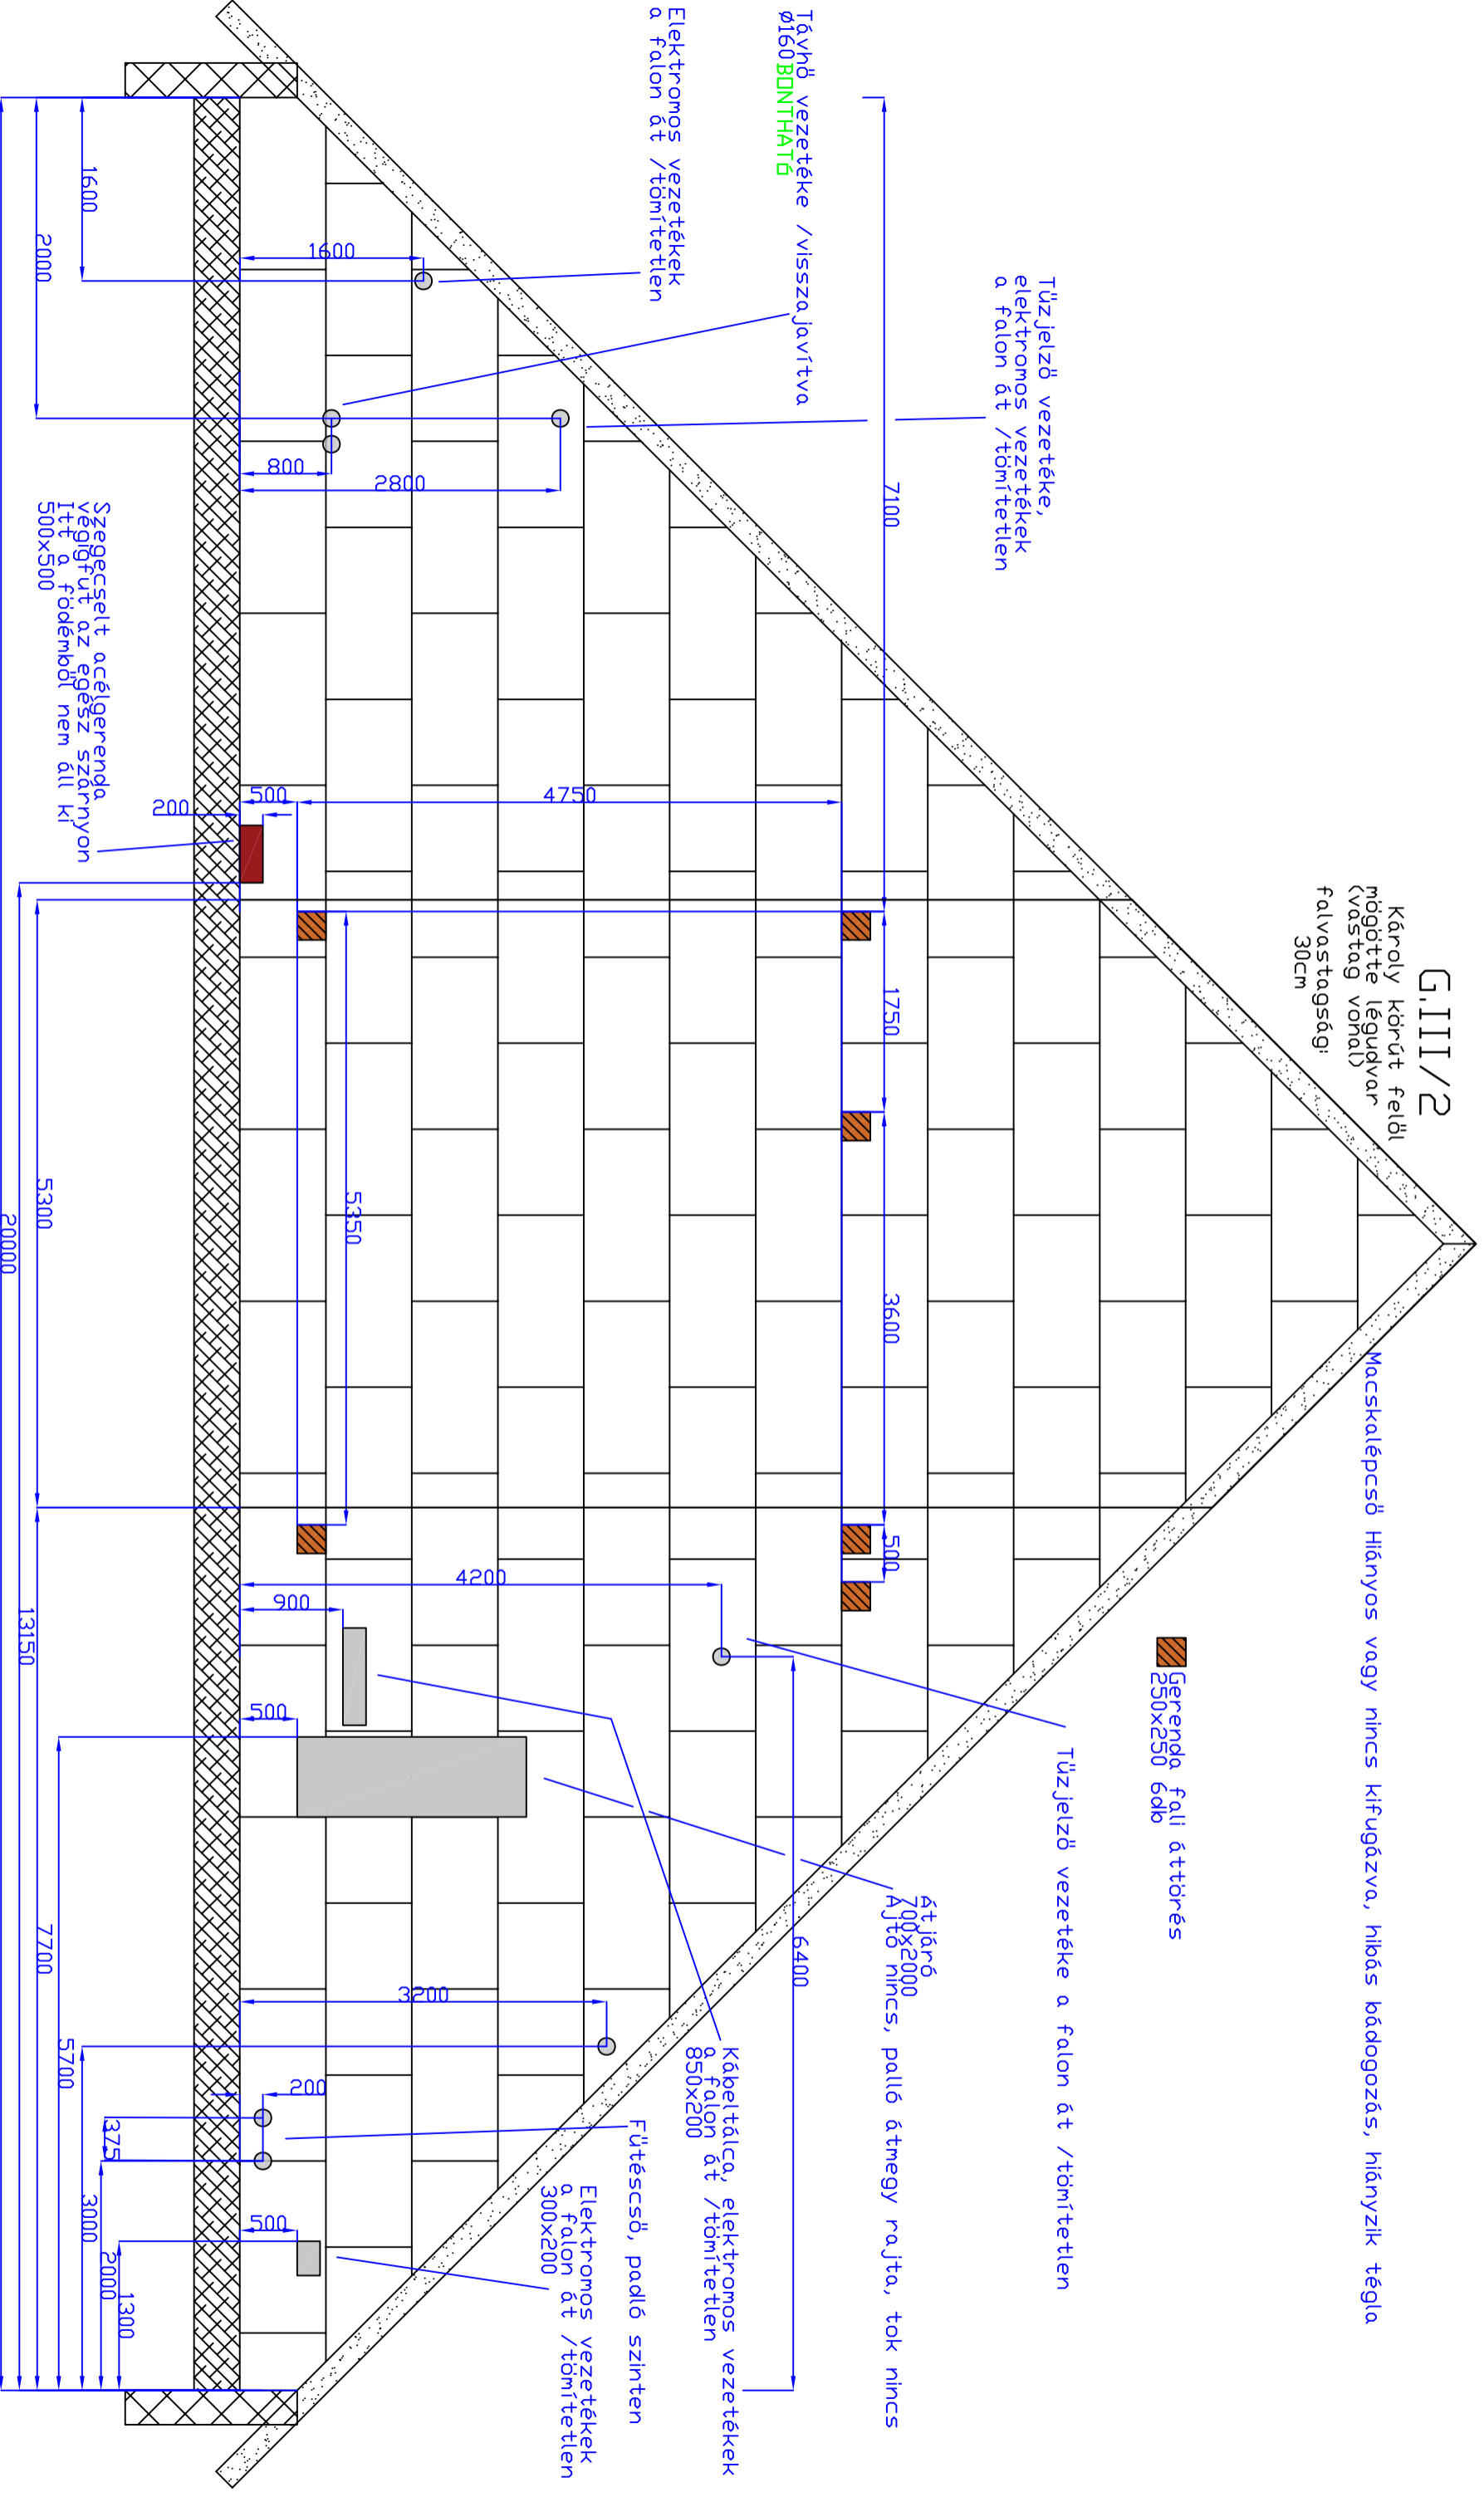
# G.III/2

Károly körút felől  
mögötte légudvar  
(vastag vóhá!)  
falvastagsága:  
30cm

Macskalépcső hiányos vagy nincs kifugázva, hibás kádózás, hiányzik tégl

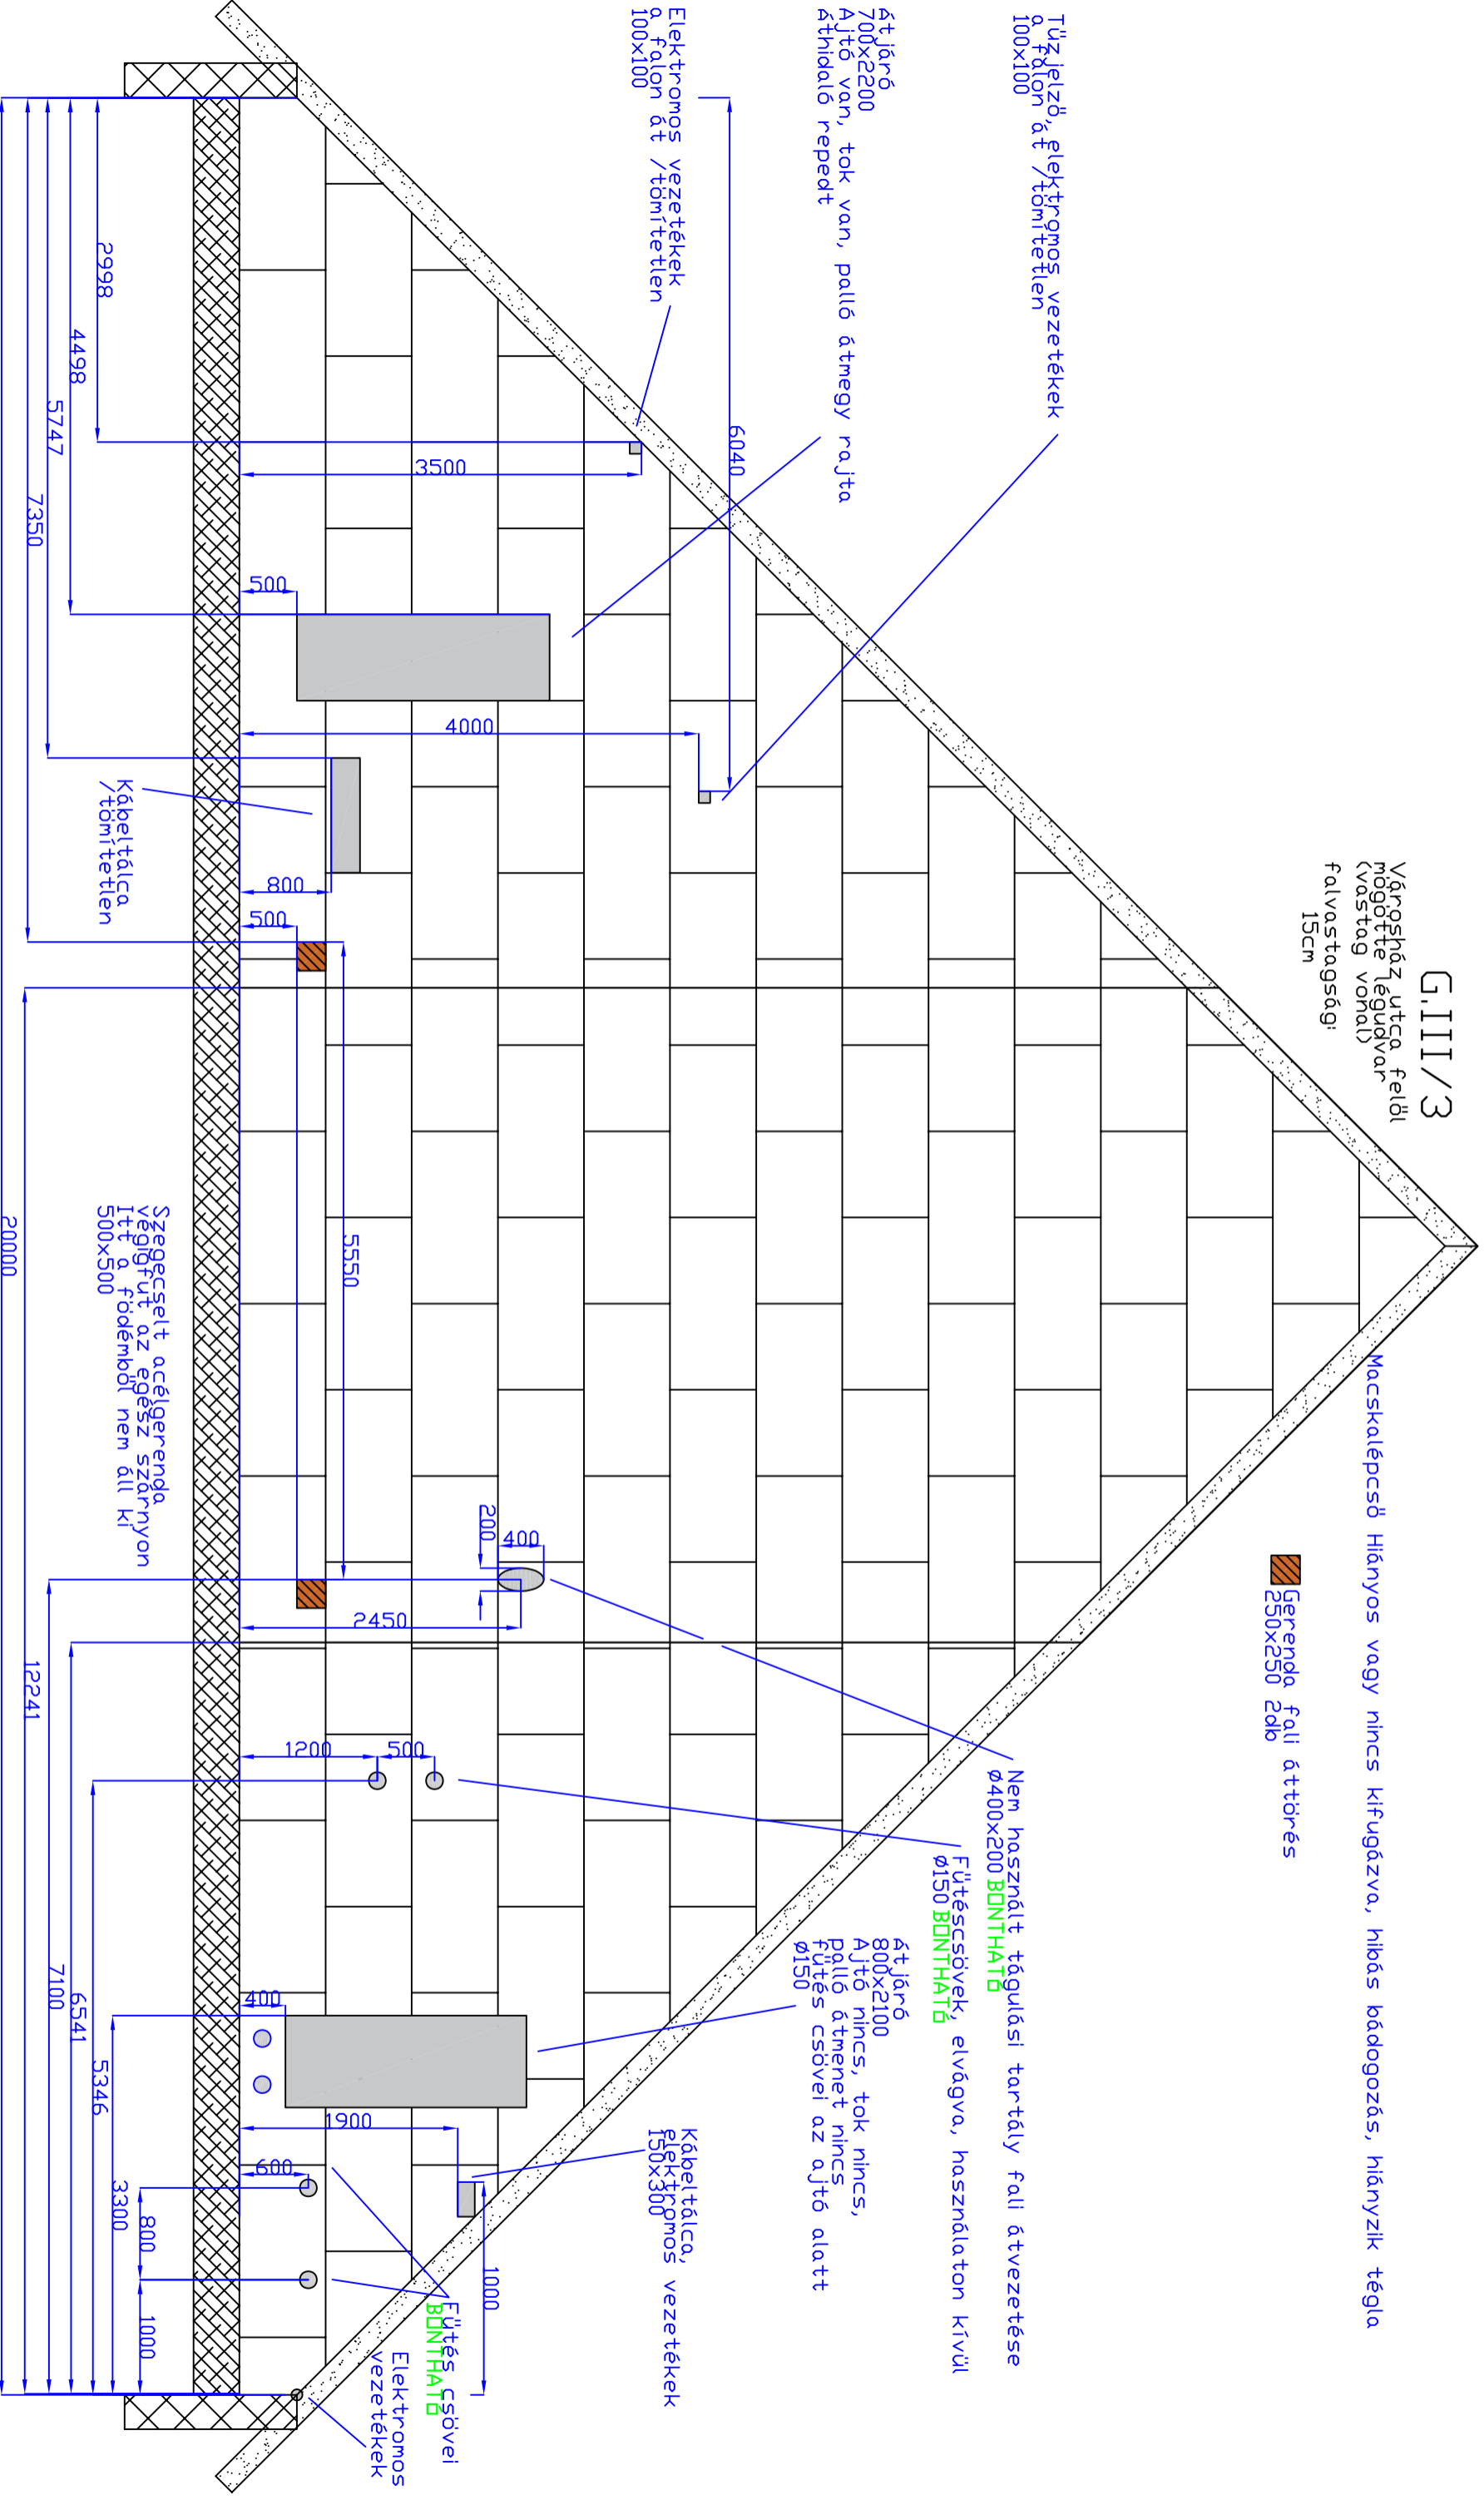
G.III/3

Városház utca, felüli  
mögötte légútvár  
(vastag vonal)  
falvastagsága:  
15cm

Mocskalépcső hiányos vagy nincs kifügázva, hibás kádogozás, hiányzik téglá

Gerenda fali áttörés  
250x250 2db

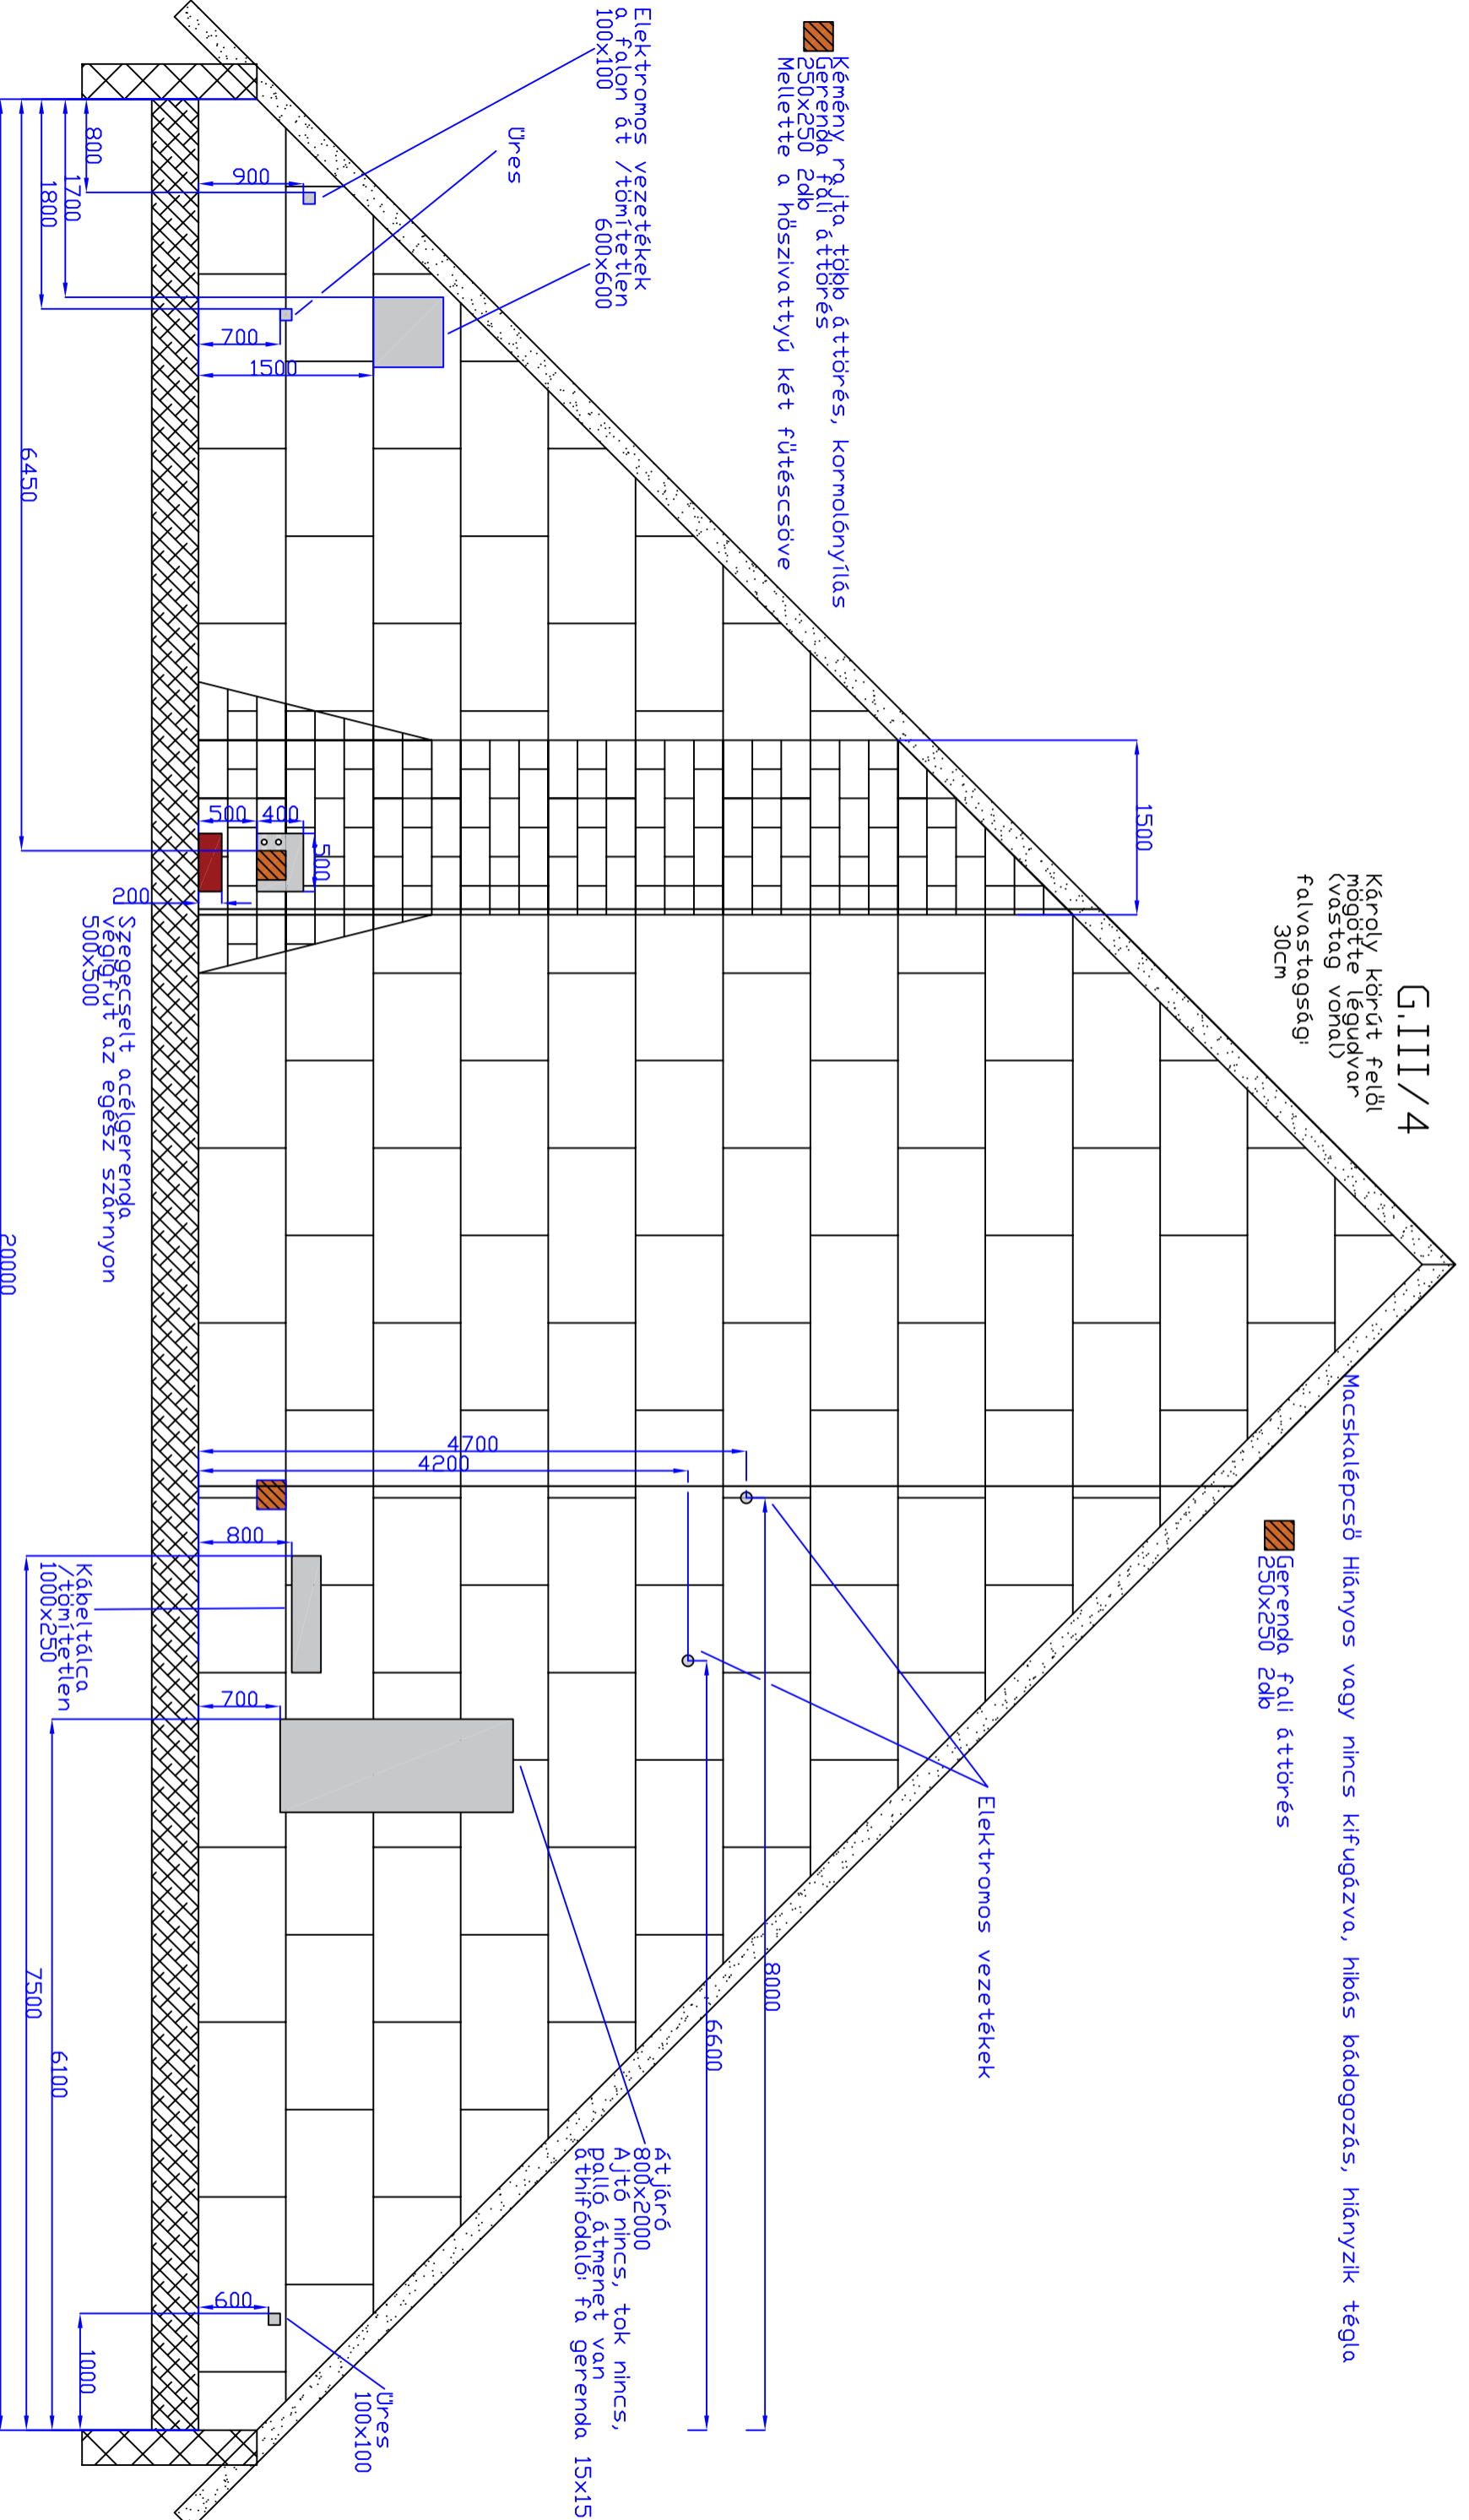
# G.III/4

Károly körút felel  
mögötté (egudvar  
(vastag vonal)  
falvastagsága:  
30cm

Macszkalépcső Hiányos vagy nincs kifugázva, hibás bádogozás, hiányzik téglá

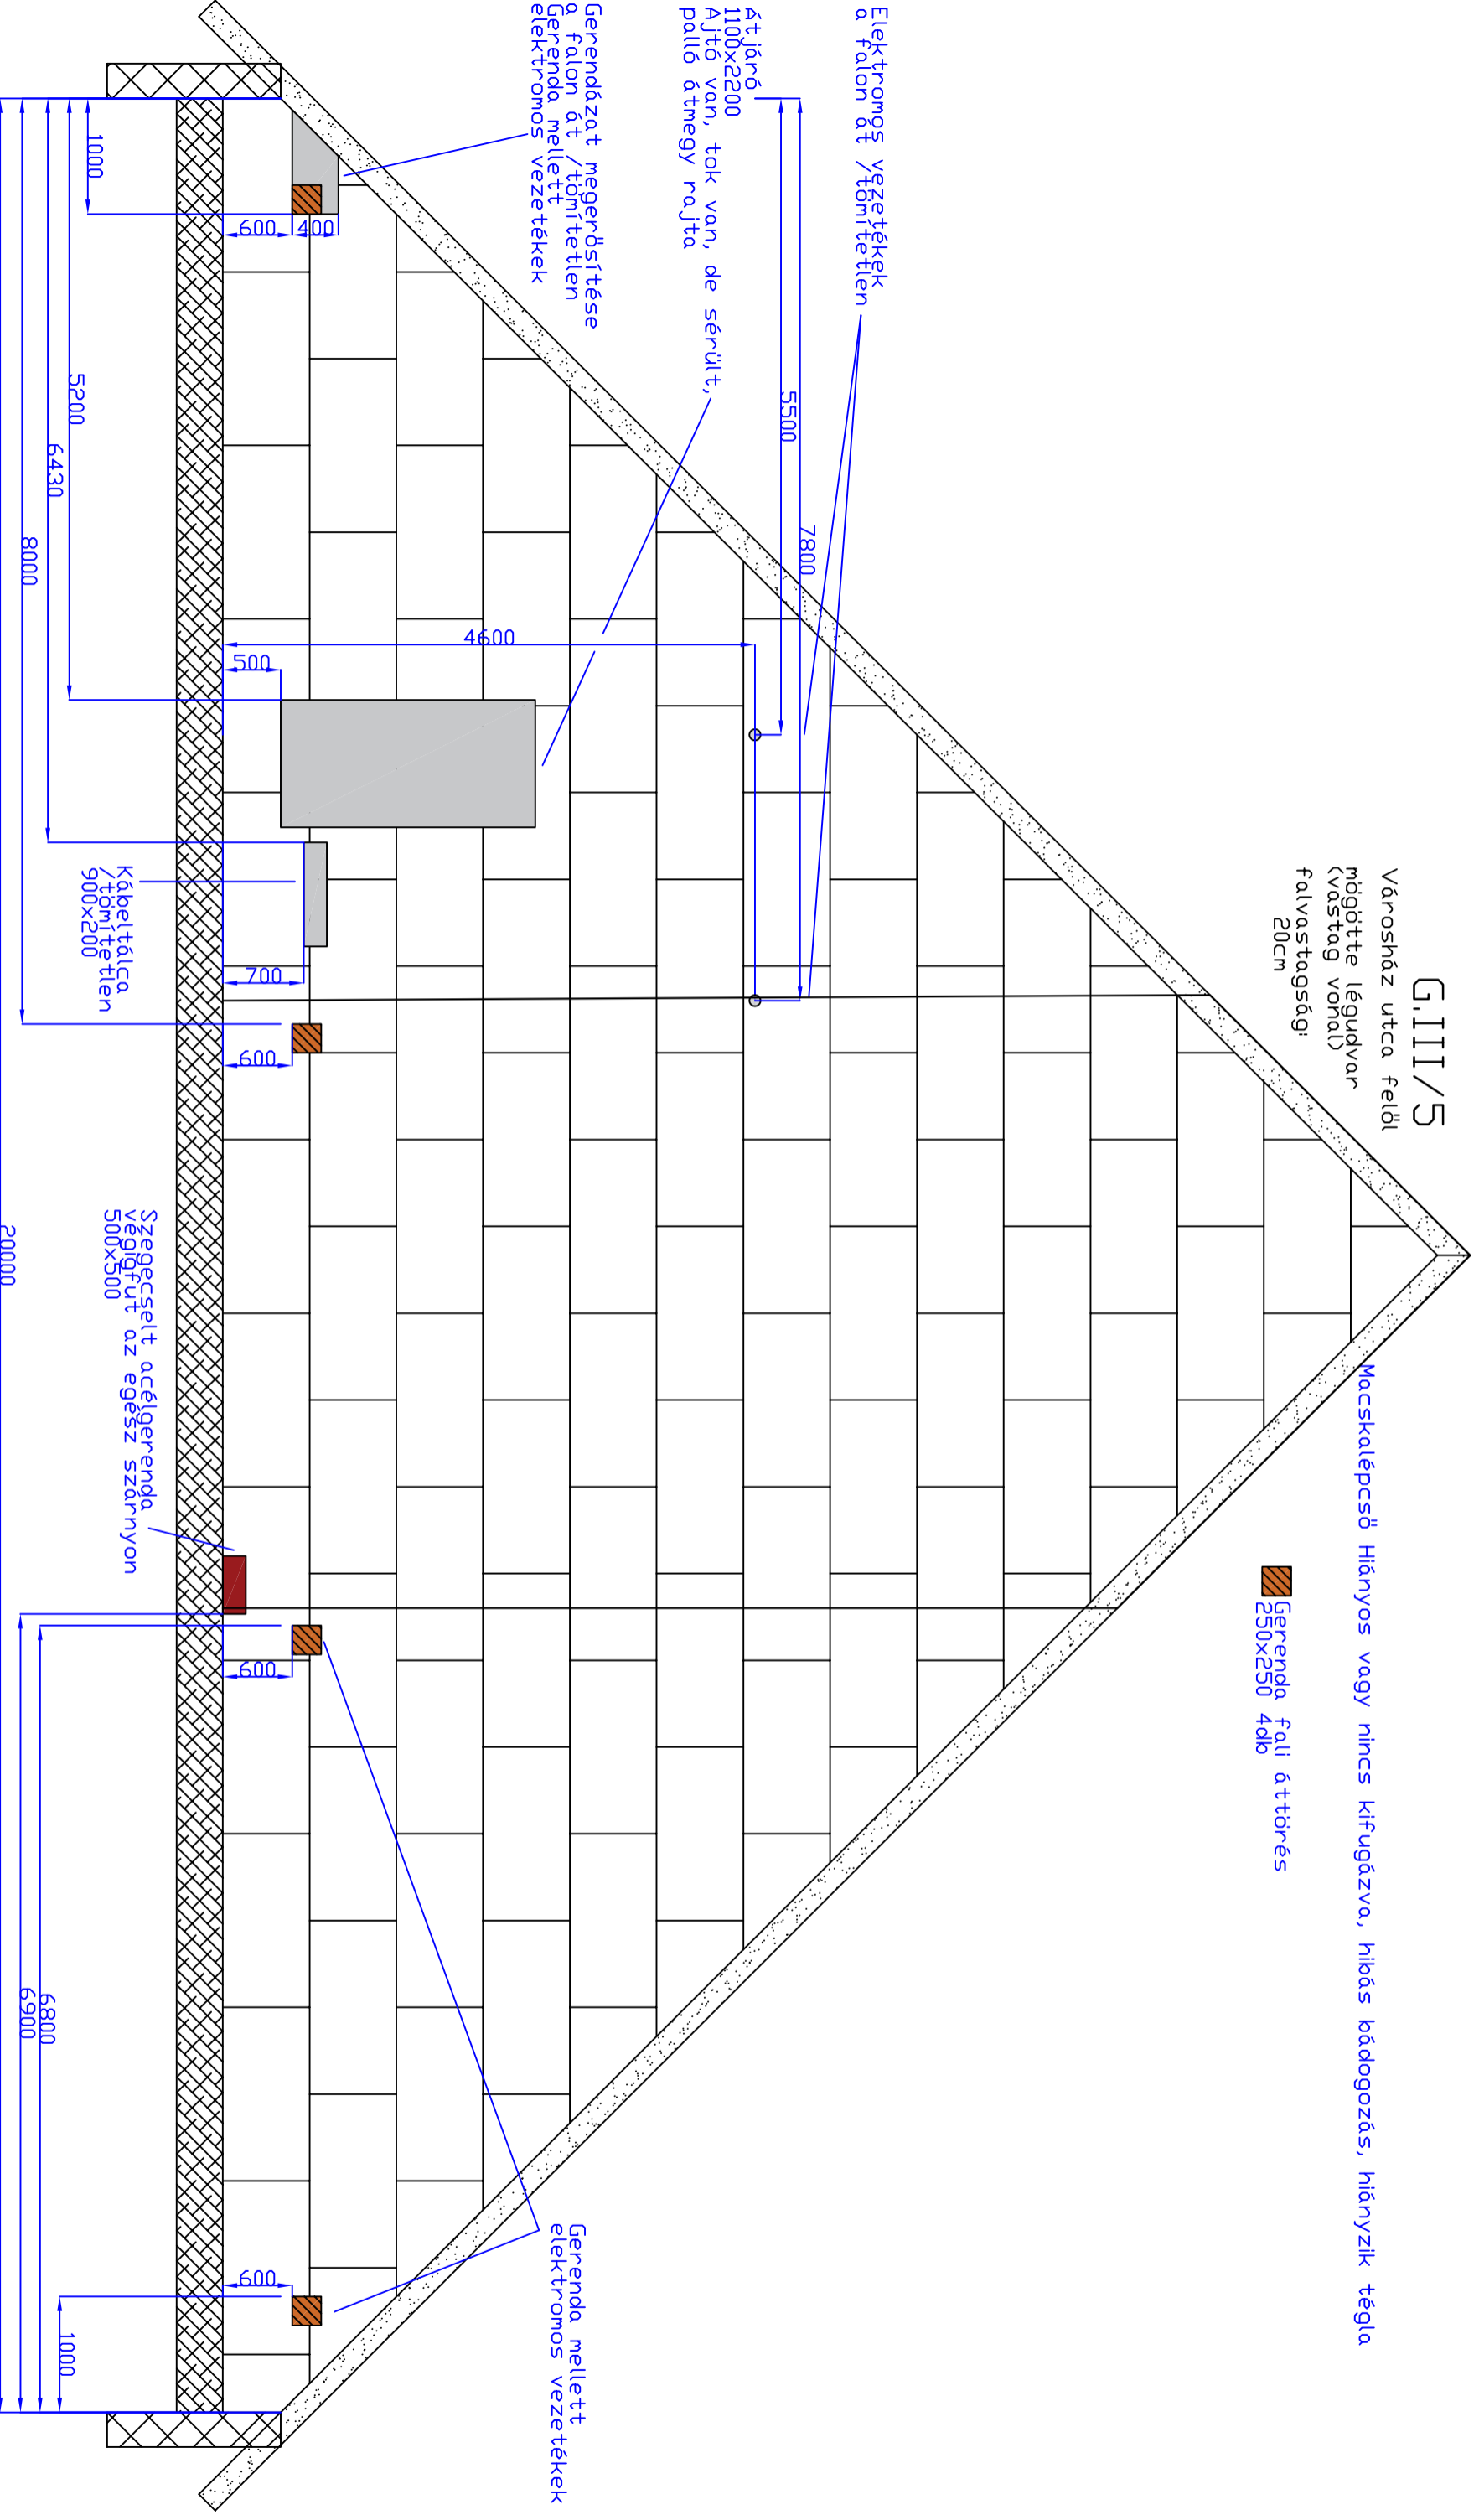
G.III/5

Városház utca felől  
mögötte légudvar  
(vastag vonal)  
falvastagsága:  
20cm

Macskalépcső hiányos vagy nincs kifugázva, hibás bádogozás, hiányzik téglák

Gerenda fall áttörés  
250x250 4db

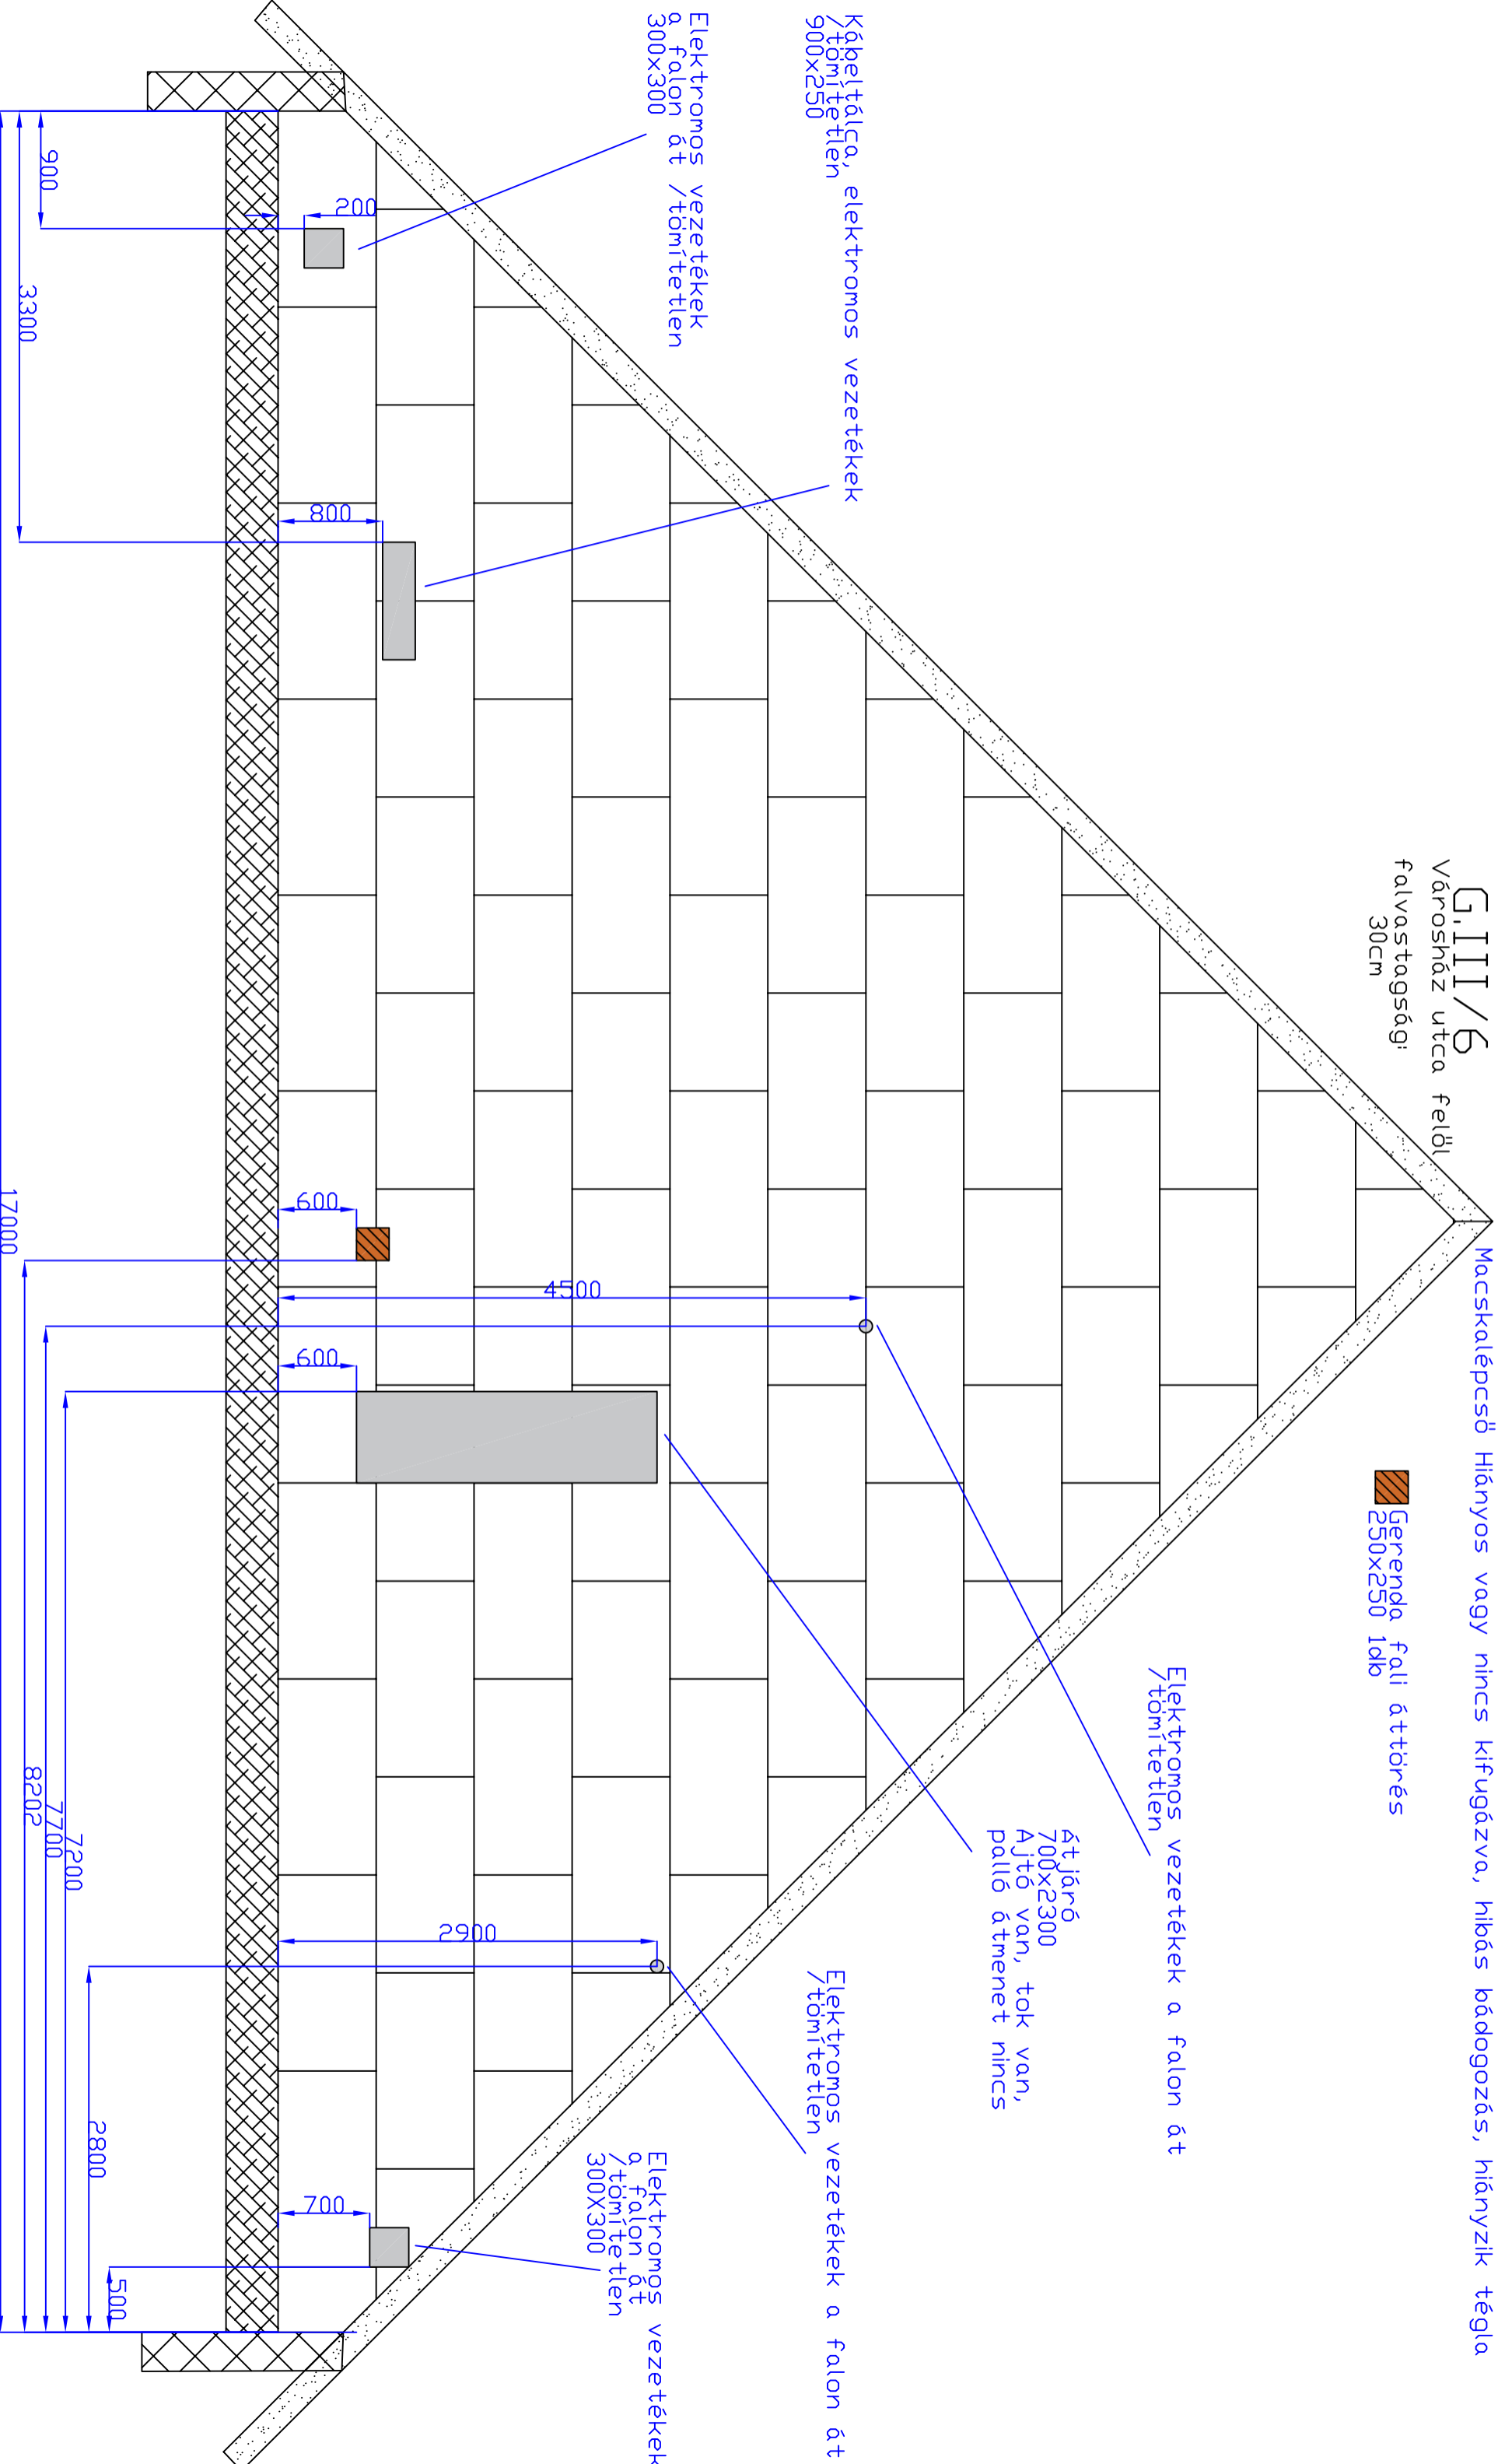
G.III/6  
Városház utca felől  
falvastagság: 30cm

Macskalépcső Hiányos vagy nincs kifügészve, hibás bádorgozás, hiányzik téglá

Gerenda fali áttörés  
250x250 1db

Elektromos vezeték a falon át  
/tömítetlen

átjáró  
700x2300  
Ajtó van, tok van,  
palló átmenet nincs

Elektromos vezeték  
a falon át  
/tömítetlen  
300x300

Kábel tálcá, elektromos vezeték  
/tömítetlen  
900x250
