# B,I/1

Károlyi krt. földi  
mögötté légudvar  
(vastag vonal)  
falvastagsági  
33cm

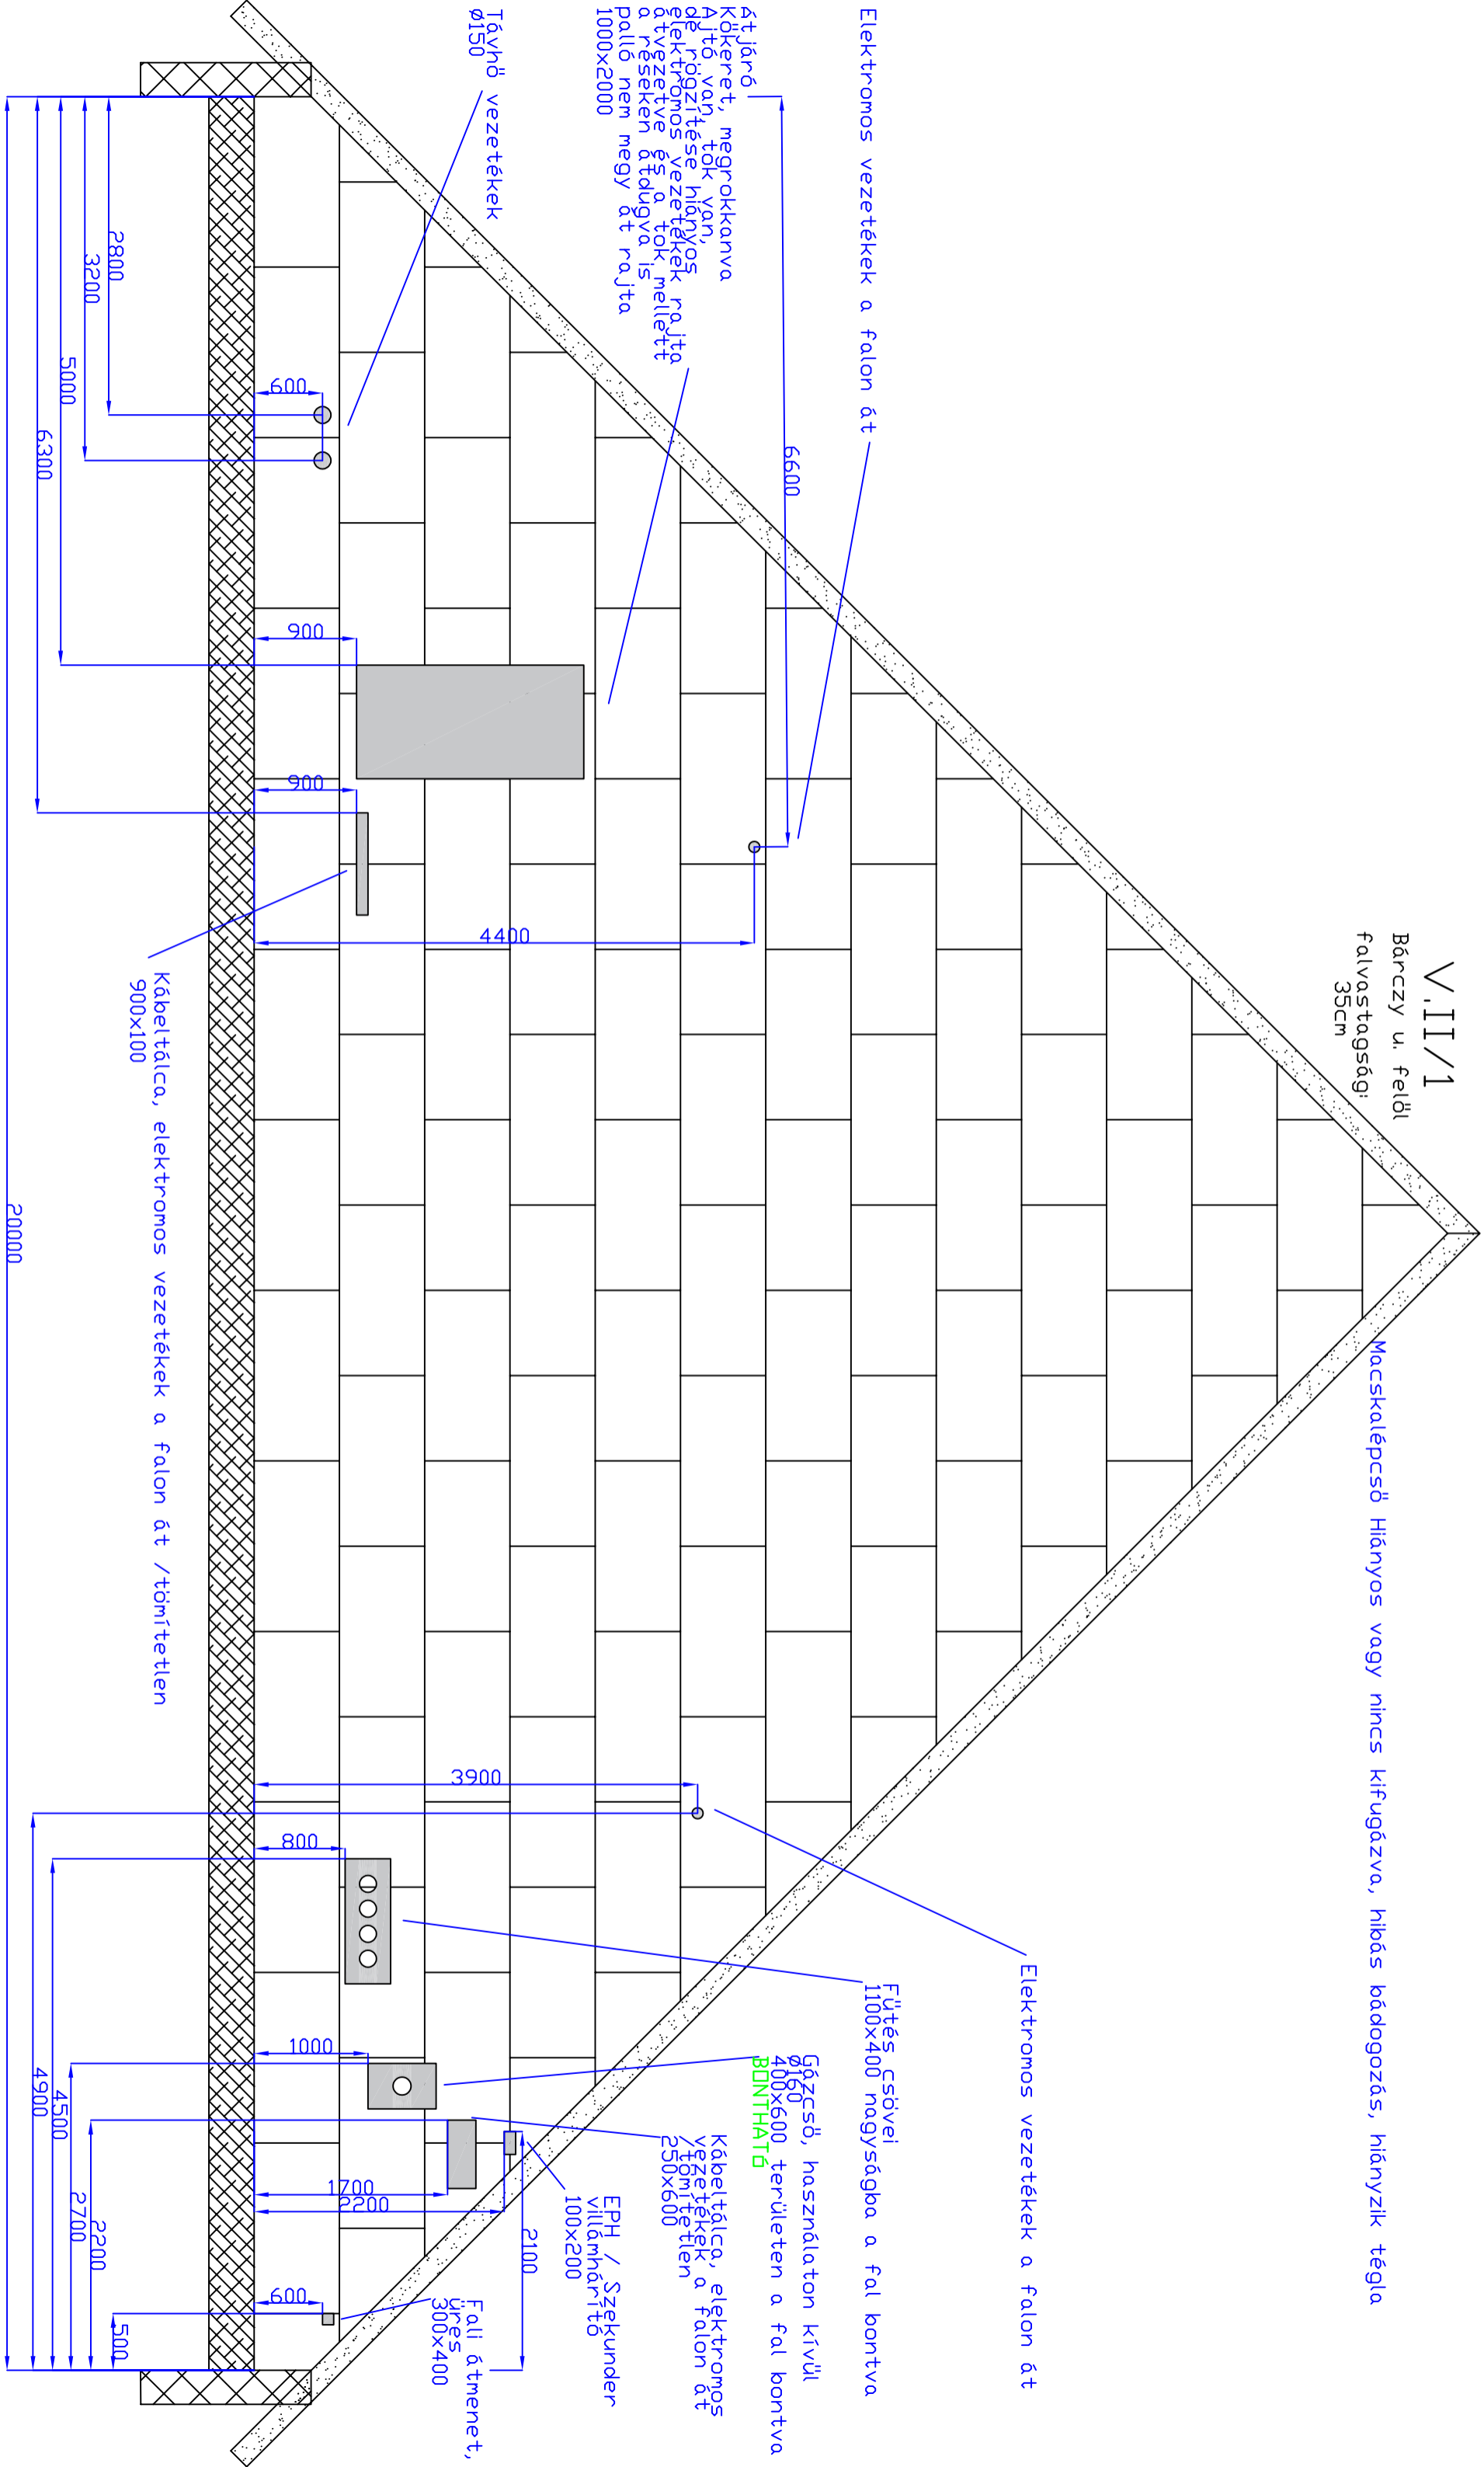
V.II/1  
Bárczy u. felől  
falvastagsága:  
35cm

Macska lépcső hiányos vagy nincs kifügészve, hibás bádorgás, hiányzik téglák

Elektromos vezeték a falon át

Atjáró  
Kökezet, megrögzítve  
Ajtó van, tők van,  
de rögzítése hiányos  
elektromos vezeték rajta  
a vezeték a tők mellett  
a réseken át úgy is  
palló nem megy át rajta  
1000x2000

Táv hő vezeték  
Ø150

Kábel tálcák, elektromos vezeték a falon át / tömítetlen  
900x100

Fűtés csövei  
1100x400 nagyságba a fal bontva

Gázcső, használaton kívül  
Ø180  
400x600 területen a fal bontva  
**BONTHATÓ**

Kábel tálcák, elektromos  
vezeték a falon át  
tömítetlen  
250x600

EPH / Szekunder  
villámhárító  
100x200

Fali átmenet,  
üres  
300x400

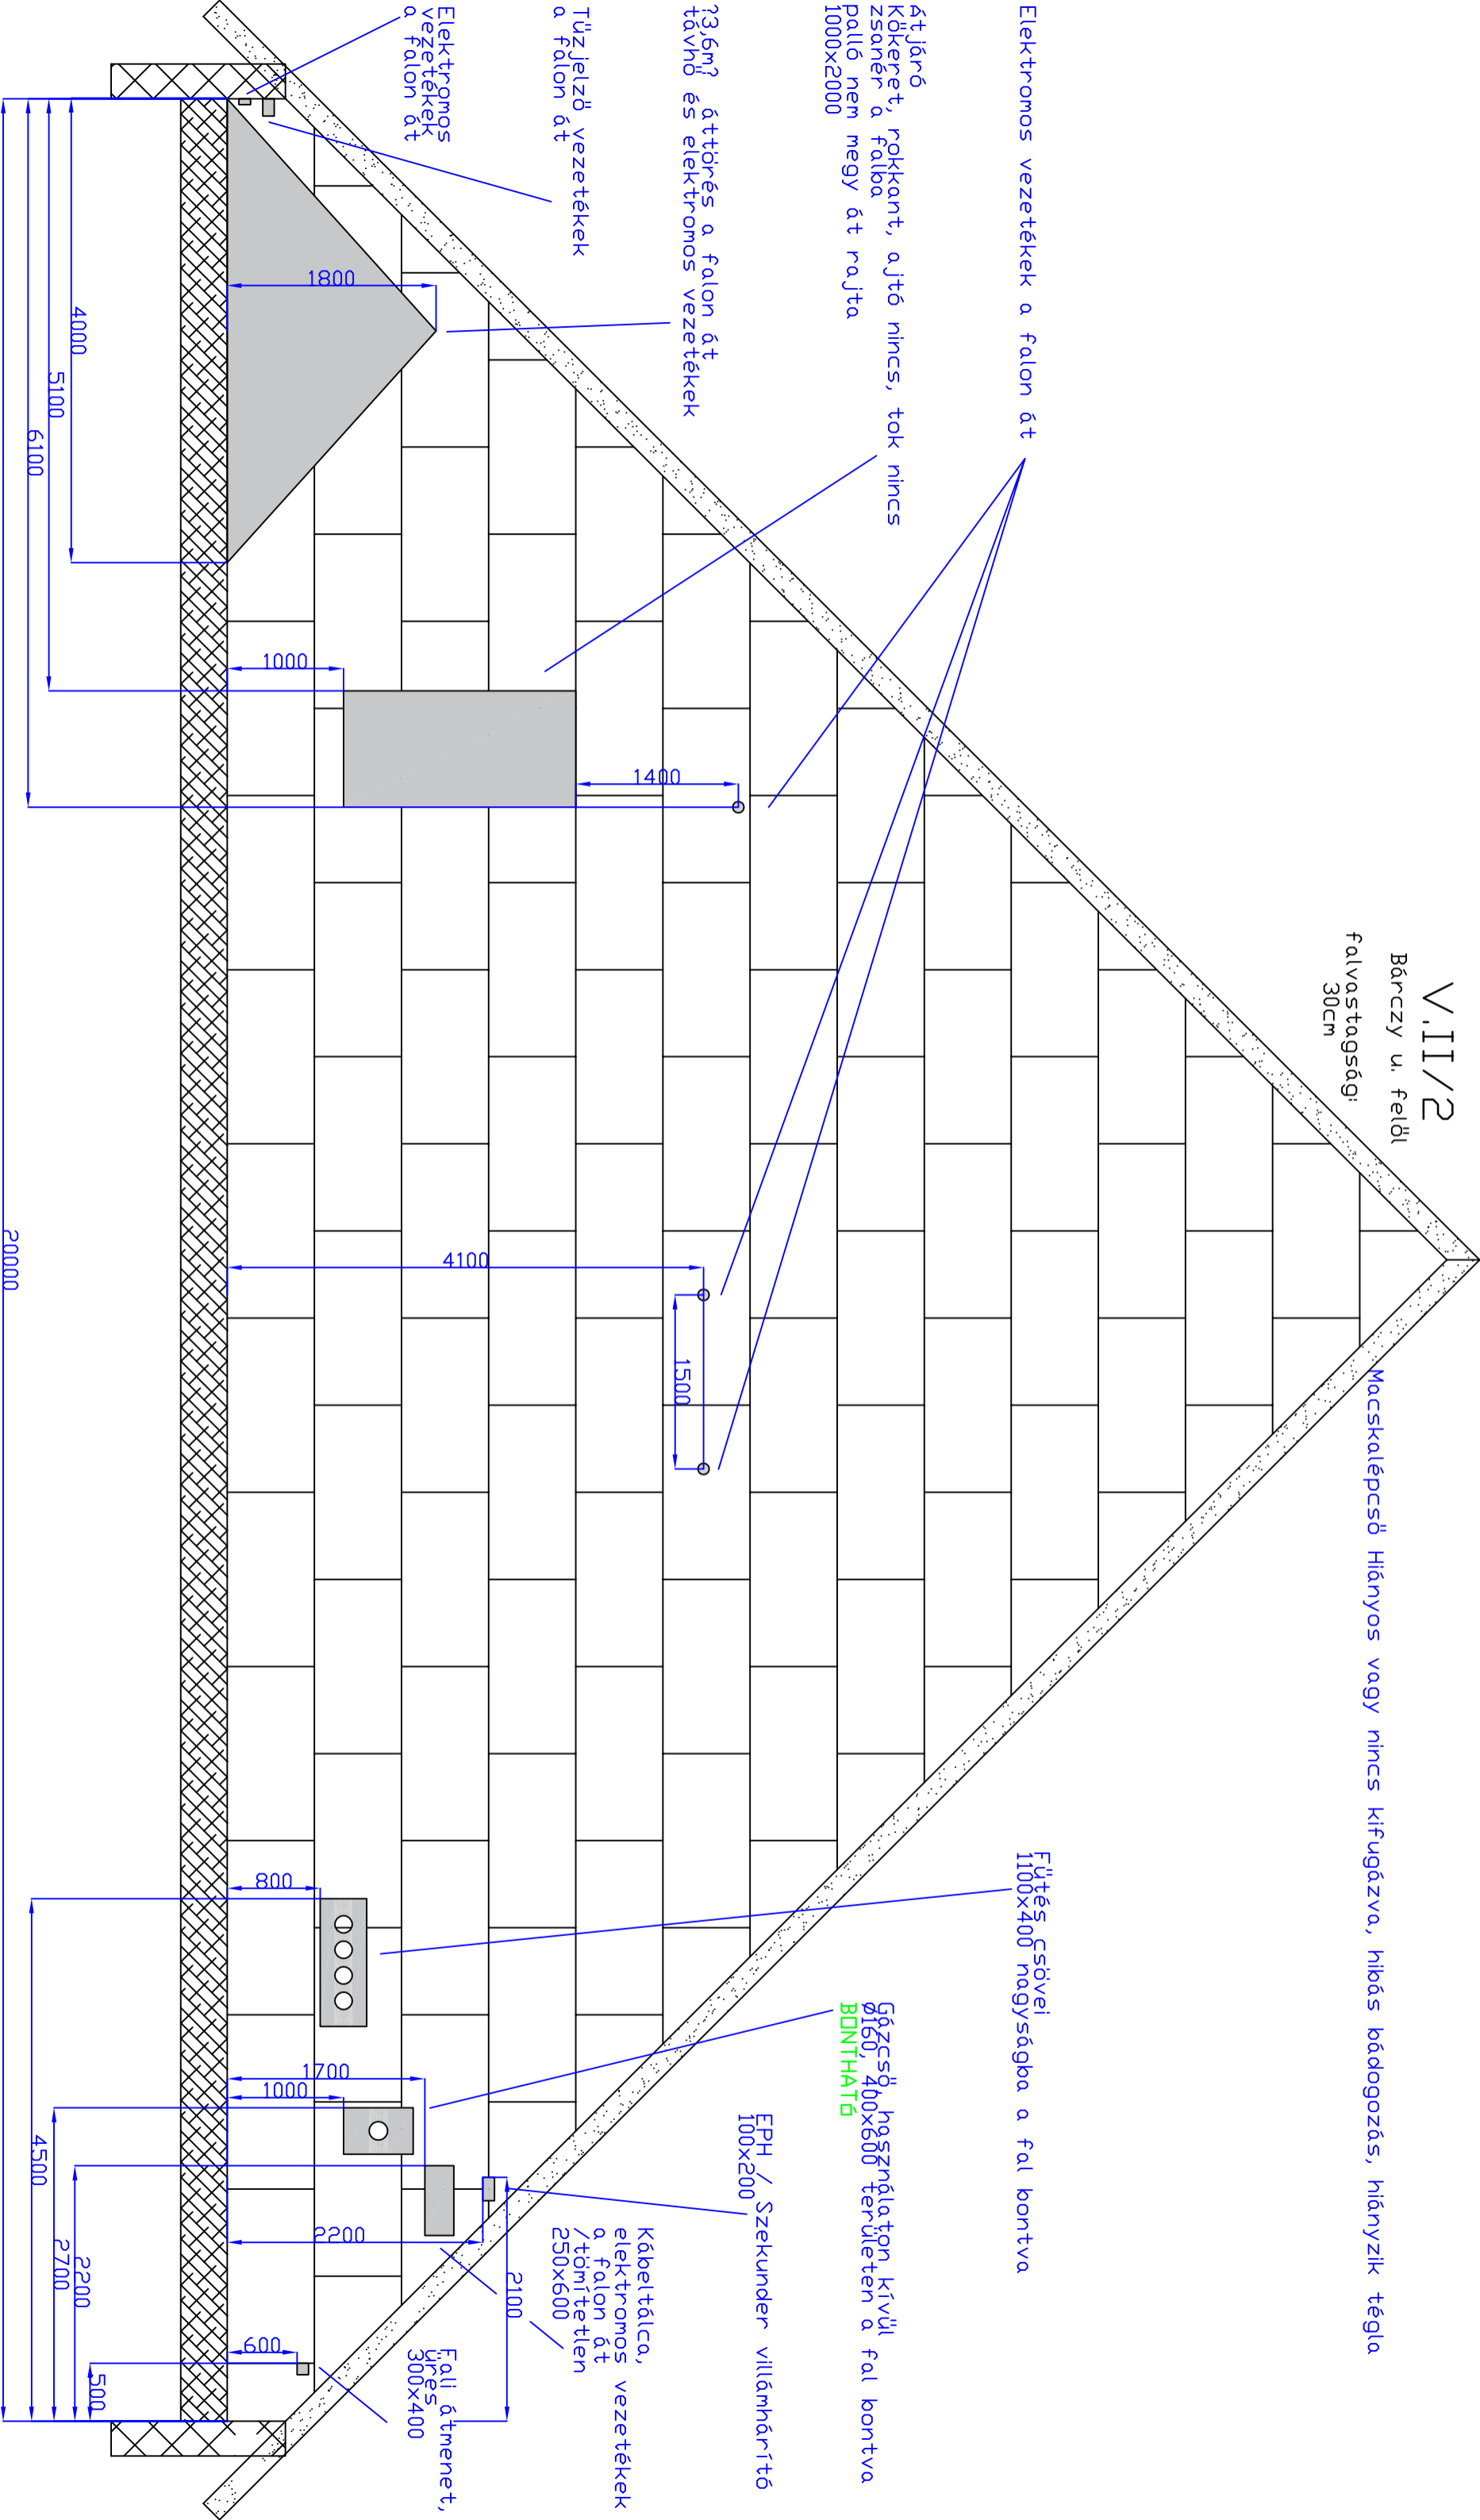
V.II/2  
Bárczy u. felől  
falvastagság: 30cm

Macska lépcső hiányos vagy nincs kifugázva, hibás bádorgás, hiányzik téglák

Elektromos vezeték a falon át

Átjáró  
Kökezet, rakant, ajtó nincs, tok nincs  
Zsanér a falba  
polló nem megy át rajta  
1000x2000

3,6m<sup>2</sup> áttörés a falon át  
távho és elektromos vezeték

Tűzjelző vezeték a falon át

Fűtés csövei  
1100x400 nagyságba a fal bontva

Gőzcső használataon kívül  
BONTHATÓ  
400x600 területen a fal bontva

EPH / Szekunder villámhárító  
100x200

Kábel tálcá, vezeték a falon át / tömítetlen  
250x600

Fali átmenet,  
űres  
300x400

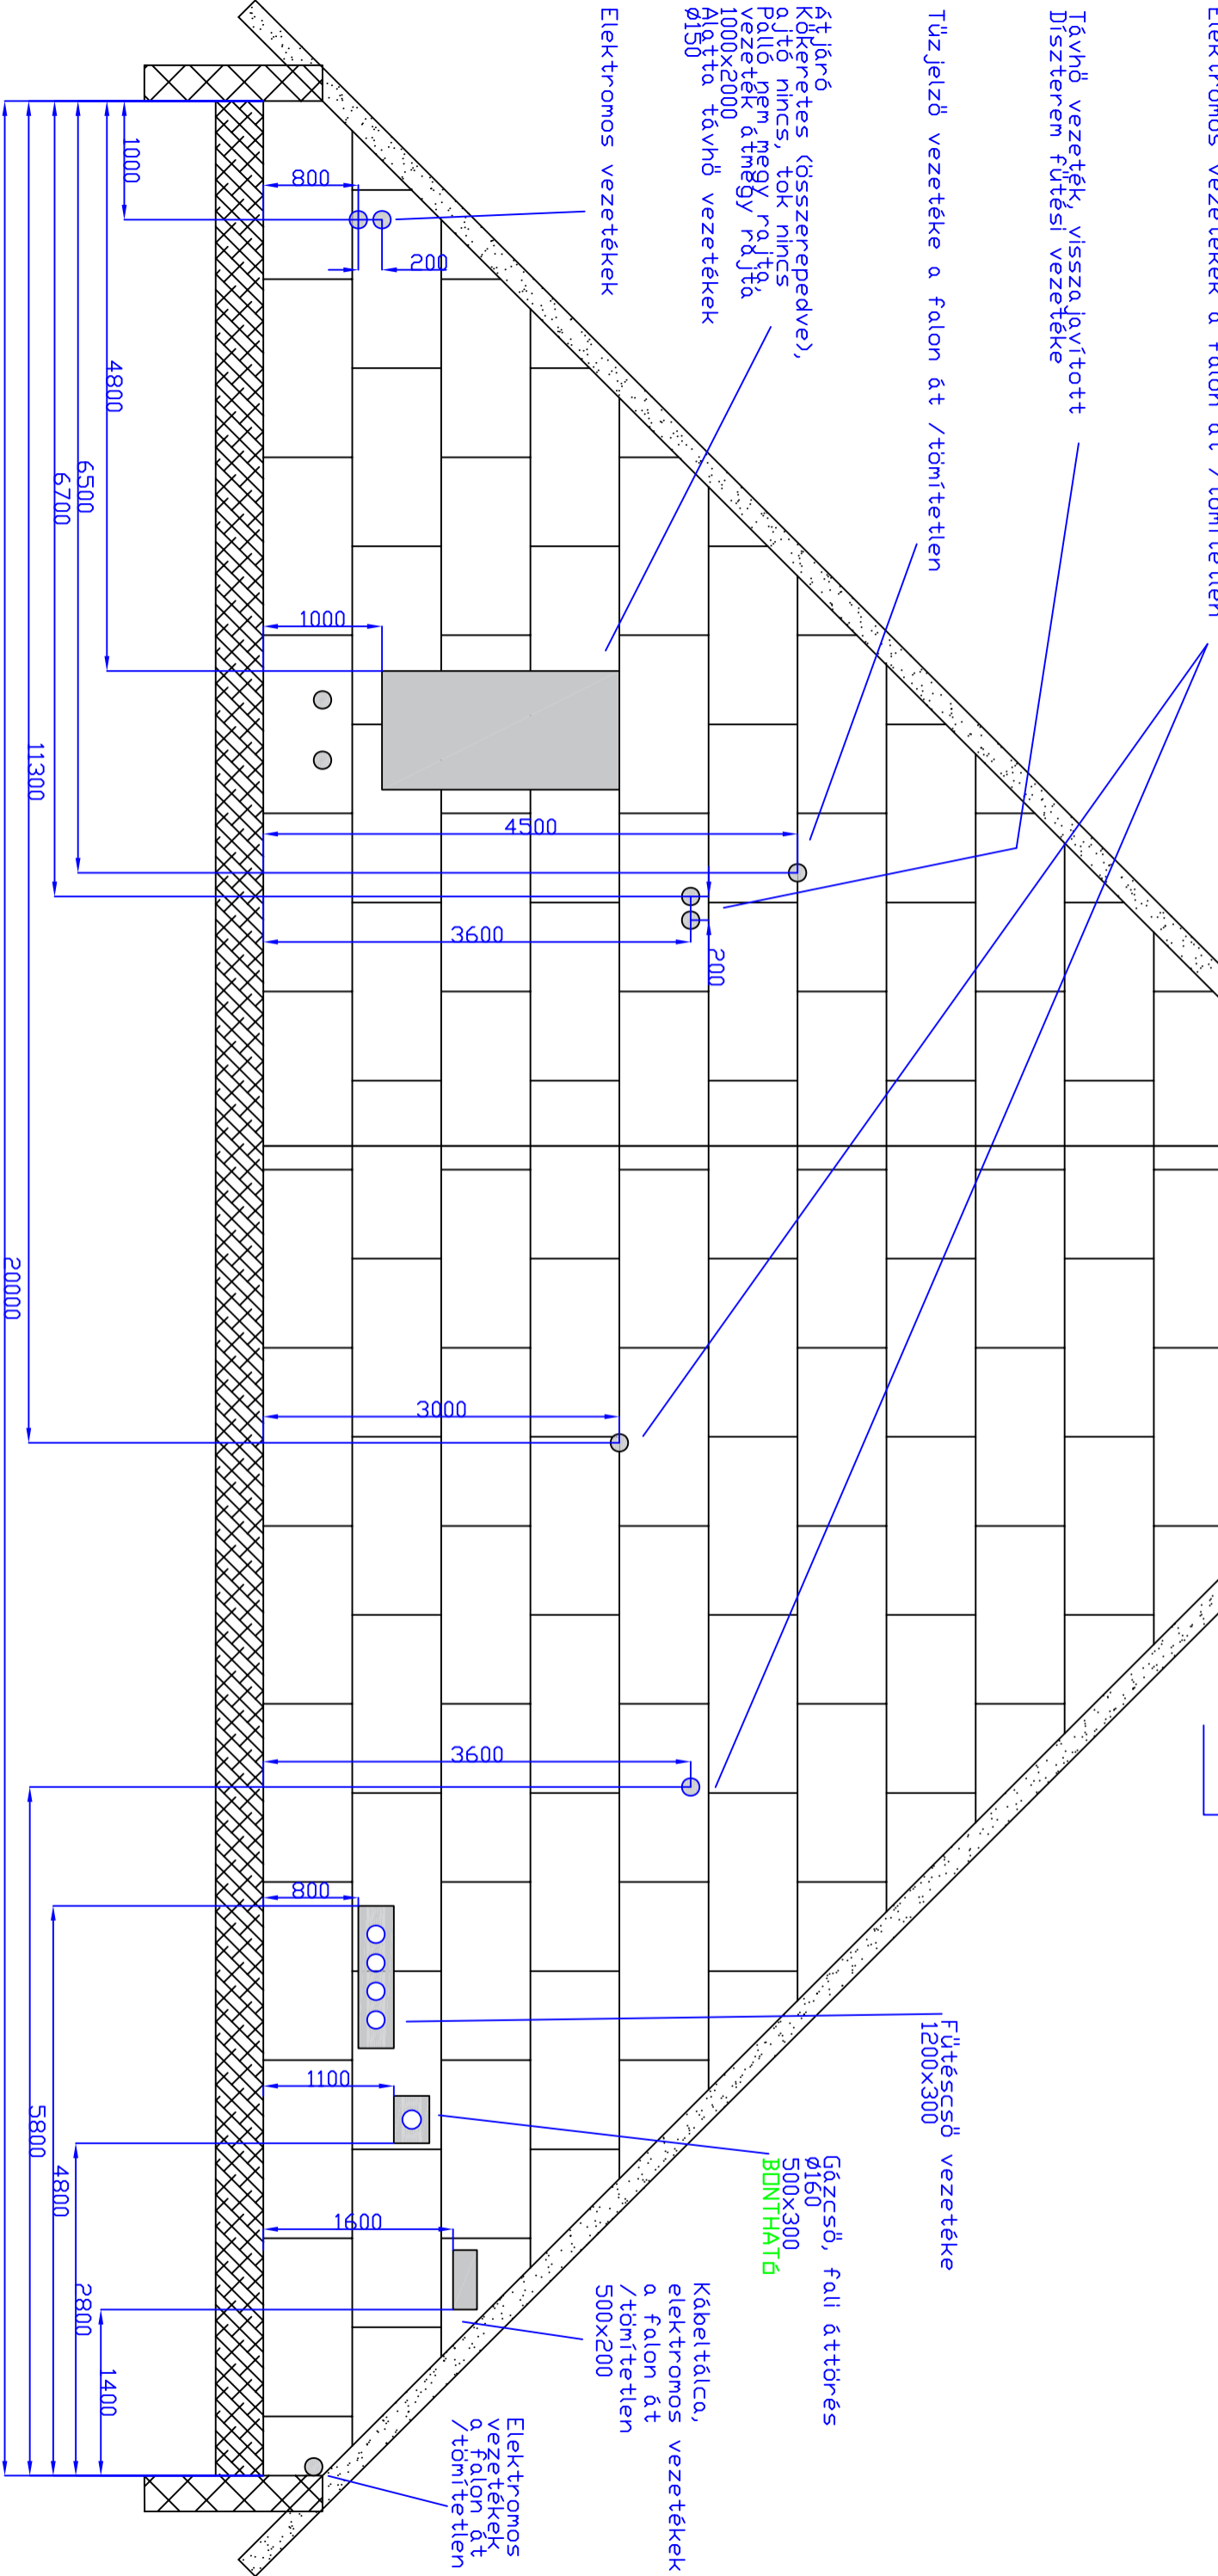
# V.II/3

Bárczy u. felől  
falvastagság:  
30cm

Macskalépcső hiányos vagy nincs kifügázva, hibás bádorgozás, hiányzik téglák

A függőleges vastag vonaltól jobbra eső rész a bal oldalhoz  
képest hátrébb helyezkedik el 1m-rel.  
Felülről:

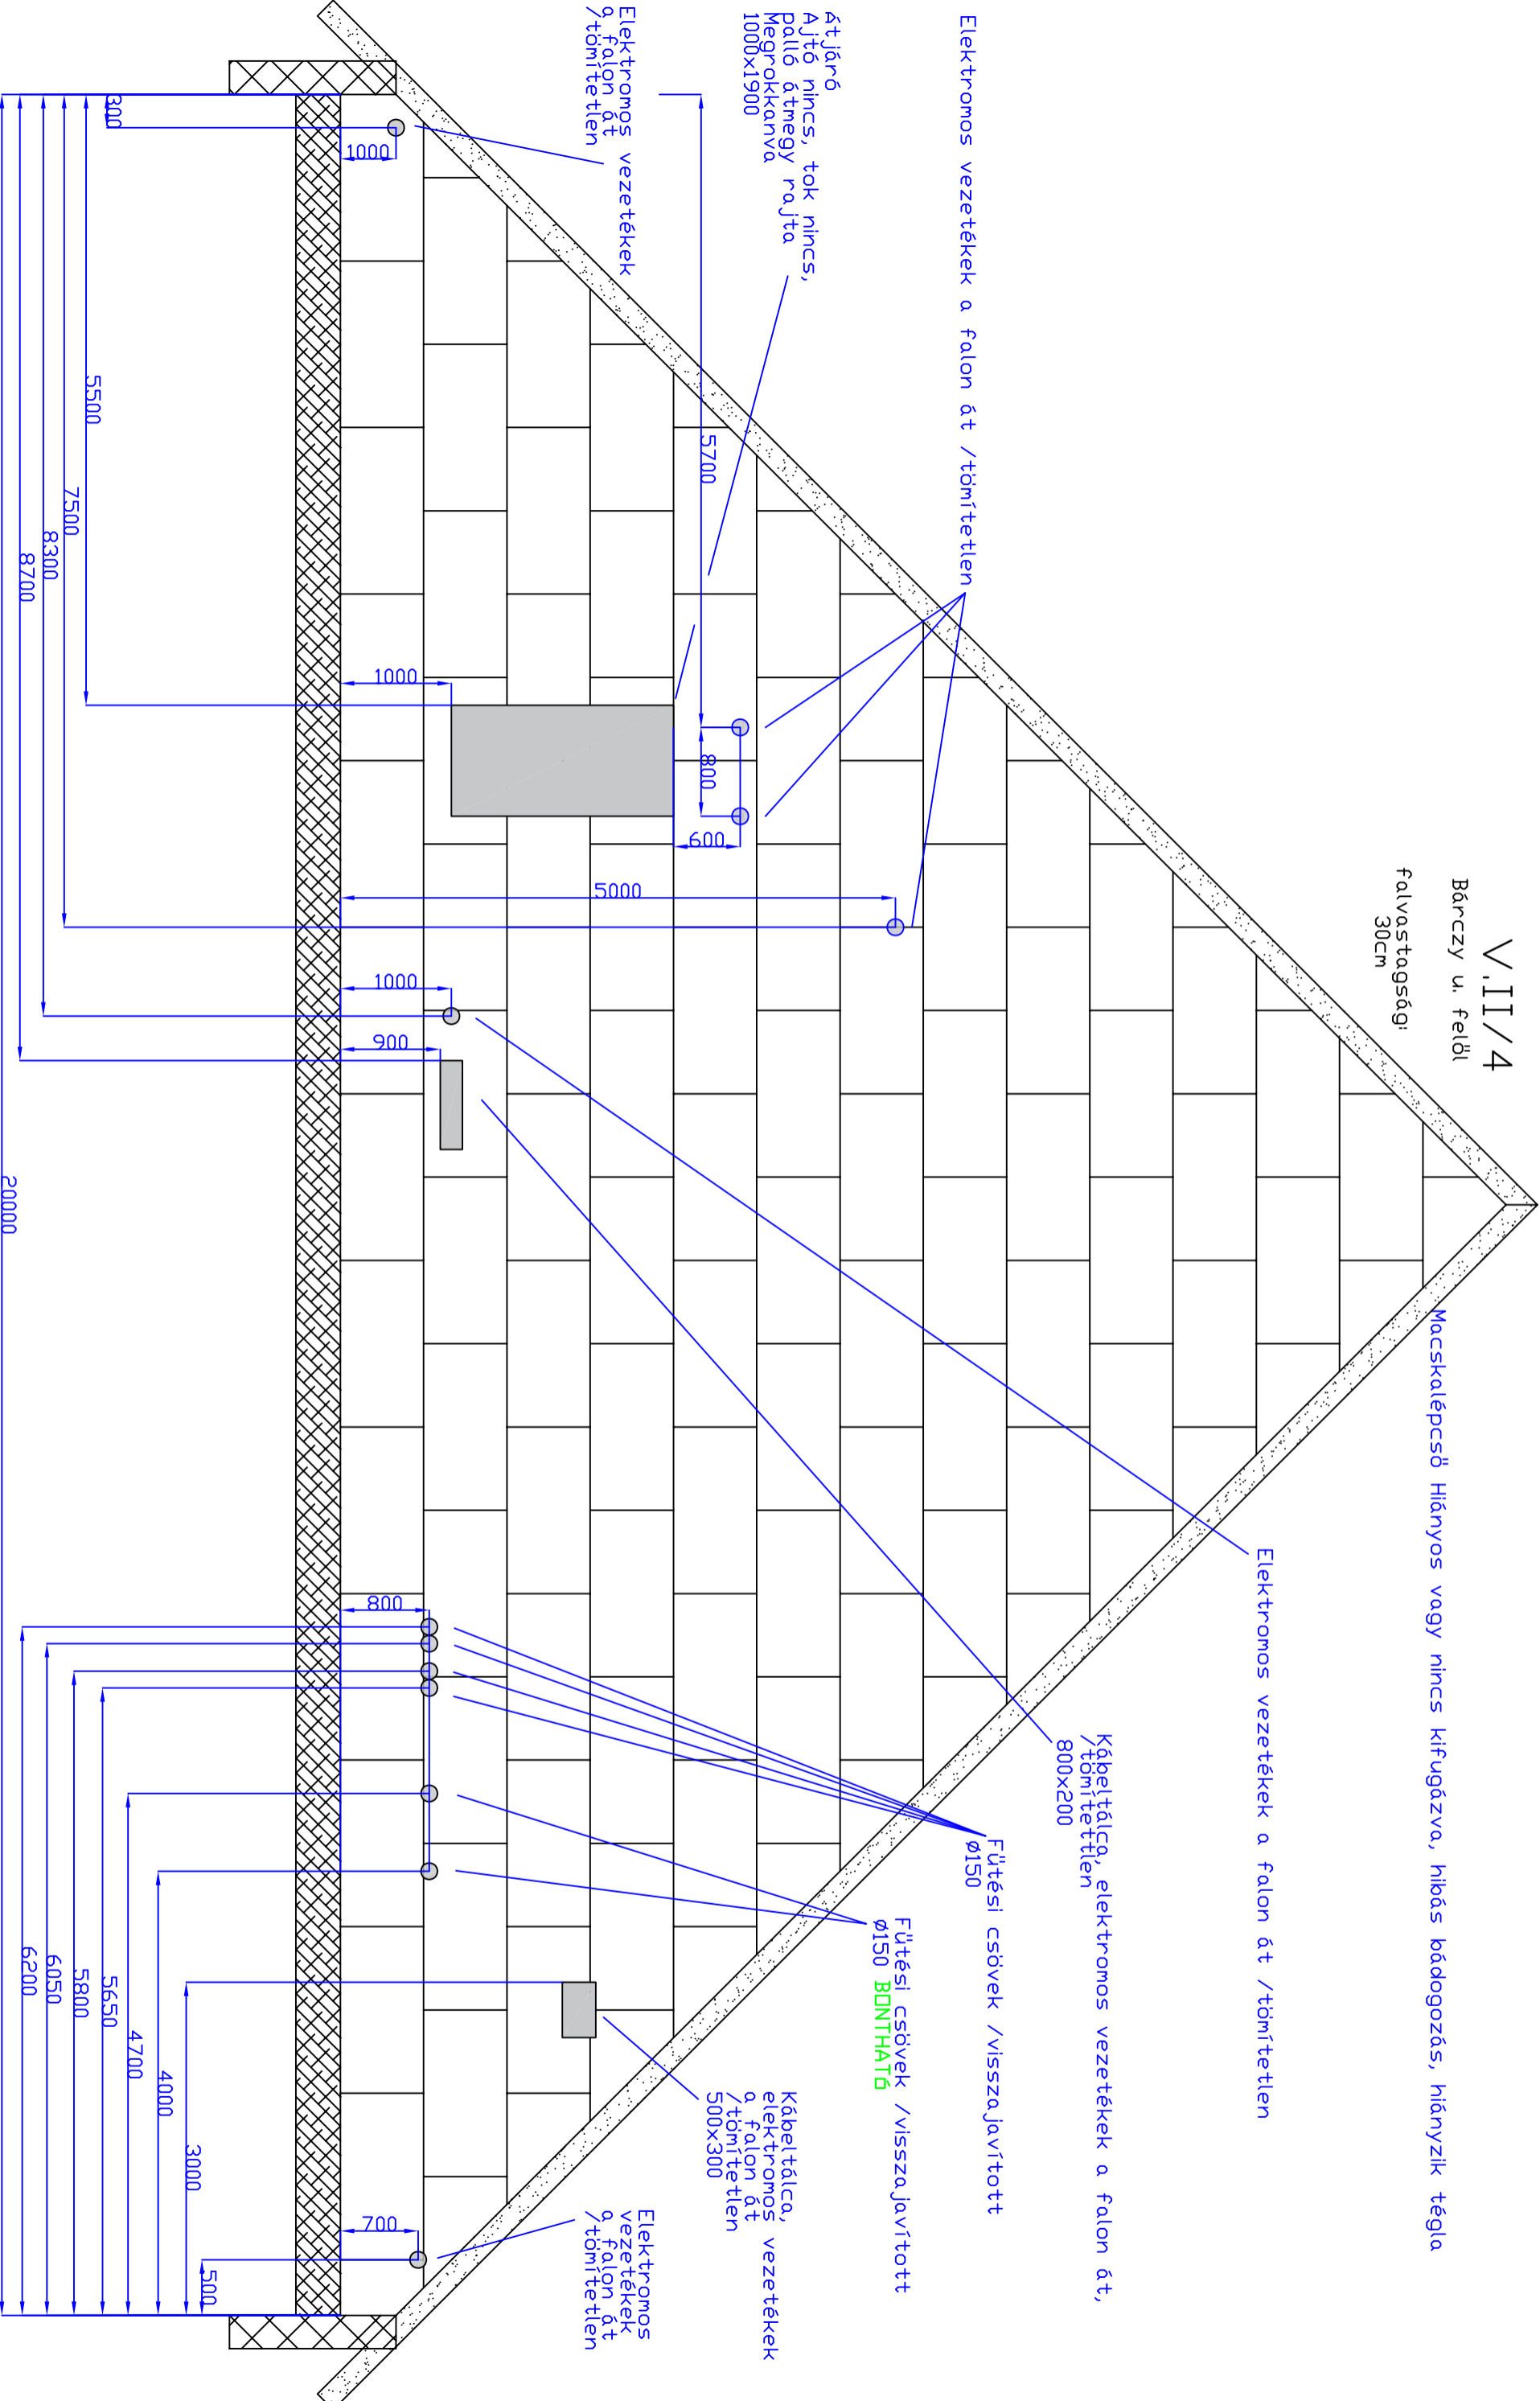
V.II/4

Bárczy u. felől

falvastagság: 30cm

Macskaalépcső Hiányos vagy nincs kifugázva, hibás kódolozás, hiányzik téglá

Elektromos vezeték a falon át /tömítetlen

Kábelátalca, elektromos vezeték a falon át,  
/tömítetlen  
800x200

Fűtési csövek / vissza javított  
ø150

Fűtési csövek / vissza javított  
ø150 **BONTHATÓ**

Kábelátalca,  
elektromos vezeték  
a falon át  
/tömítetlen  
500x300

Elektromos  
vezeték a falon át  
/tömítetlen

Átjáró  
Ajtó nincs, tok nincs,  
palló átmege rajta  
Megrakkanva  
1000x1900
